Asbestinventarisatetest

Lampernisbeekstraat 2, 8860 Lendeledede

Attestnummer : 20240418-000149.000

Uitgegeven op : 18.04.2024

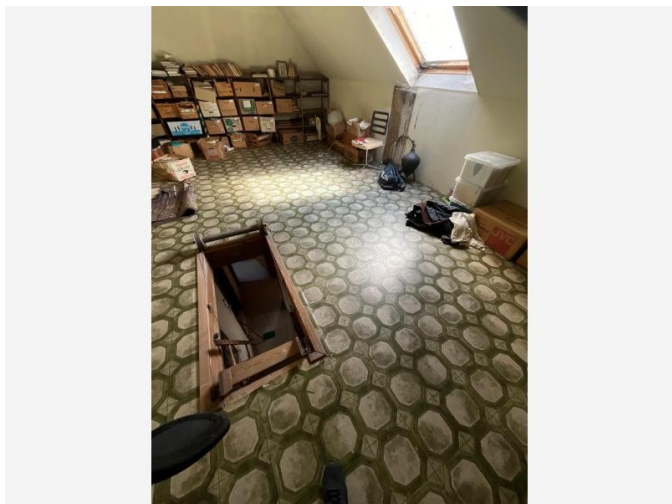
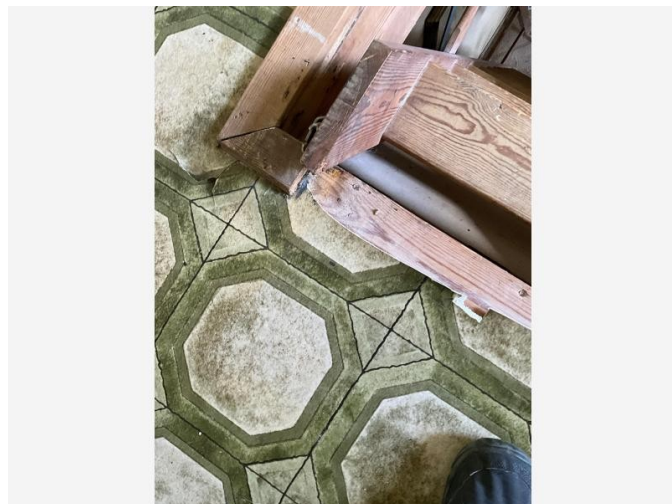
- Hermetische zone (erkend asbestverwijderaar)
Het asbest is losgebonden in de viltlaag onderaan het vloerzeil. Indien het vloerzeil ook verlijmd is kan dit niet zonder breken worden verwijderd.

Eindbeoordeling materiaalrisico	Verhoogd materiaalrisico en/of verhoogde kans op vezelvrijgave
---------------------------------	--

Gebondenheid	Categorie 2: niet-hechtgebonden met matrix
Asbestsoort (vezeltype)	Alleen chrysotiel
Asbestconcentratie	Hoog ($\geq 50\%$)
Afschermingsgraad van het gehele materiaal	Geheel of deels (ook) vrij aan de binnenlucht
Toestand van het materiaal	Licht beschadigd, licht verweerd. Intact materiaal type Pical – asbestboard of categorie III 'gebondenheid'

#	Type	Referentie	Resultaat
1.1	Puntmonster	MM05	Chrysotiel

Beschrijving	Vloerzeil
Omgeving	Binnen
Primaire drager	Vloer
Asbestmateriaal	Prefab - afwerking - Vloerzeil
Bindmiddel van asbestmateriaal	Karton - papier - viltachtig
Gebondenheid op basis van bindmiddel	Niet-hechtgebonden
Hoeveelheid (oppervlakte - aantal)	• 40,00 m ² - 1 stuk

Verwijderen

- Zorg voor een veilig beheer. Vermijd het beschadigen van het asbestmateriaal. Controleer de toestand jaarlijks op wijzigingen.

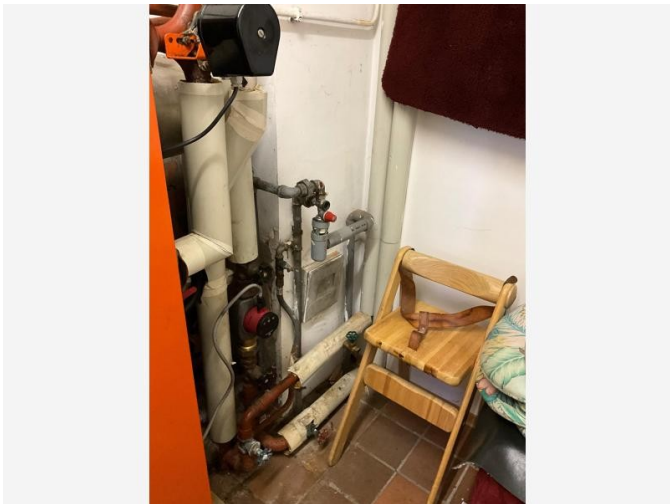
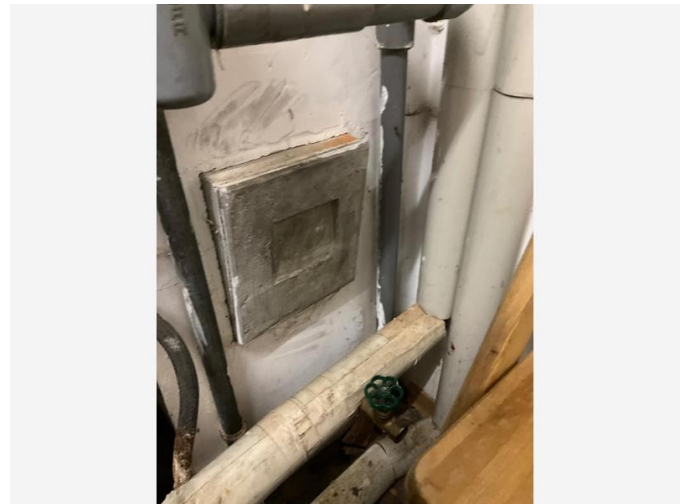
Eindbeoordeling materiaalrisico	Verhoogd materiaalrisico en/of verhoogde kans op vezelvrijgave
---------------------------------	--

Gebondenheid	Categorie 1: hechtgebonden in oorsprong
Asbestsoort (vezeltype)	Crocidoliet aanwezig
Asbestconcentratie	Laag (< 50%)
Afschermingsgraad van het gehele materiaal	Geheel of deels (ook) vrij aan de binnenlucht
Toestand van het materiaal	Licht beschadigd, licht verweerd. Intact materiaal type Pical – asbestboard of categorie III 'gebondenheid'

Beschrijving	Schouwschuif
Omgeving	Binnen
Primaire drager	HVAC infrastructuur en uitrusting
Asbestmateriaal	Brandwerende afsluiting (prefab geheel) - Luik
Bindmiddel van asbestmateriaal	Cement
Gebondenheid op basis van bindmiddel	Hecht
Hoeveelheid (gewicht - aantal)	<ul style="list-style-type: none">• 0,25 kg - 1 stuk
Totaal gewicht	0,25 kg
Eenvoudig bereikbaar	Ja
Bevestigingswijze	<ul style="list-style-type: none">• Los (al dan niet bedekt)
Identificatiemethode	Vaststelling zonder monsternamen

Verwijderen

- Zorg voor een veilig beheer. Vermijd het beschadigen van het asbestmateriaal. Controleer de toestand jaarlijks op wijzigingen.

- Eenvoudige handelingen: mag via doe-het-zelf of door werknemer(s) met opleidingsattest eenvoudige handelingen
Het luik kan worden weggenomen zonder breken.

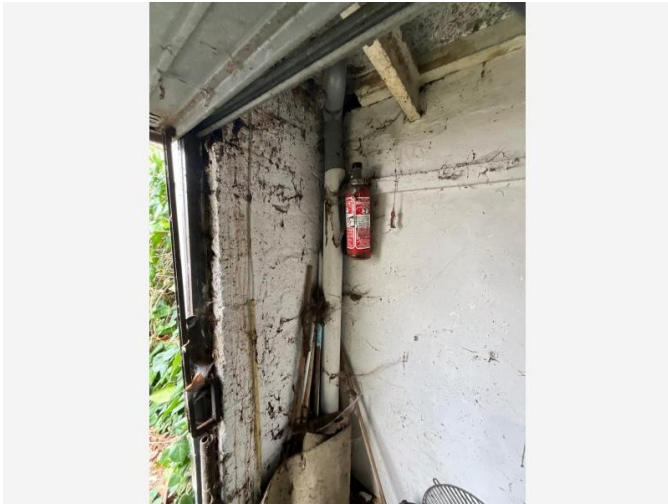
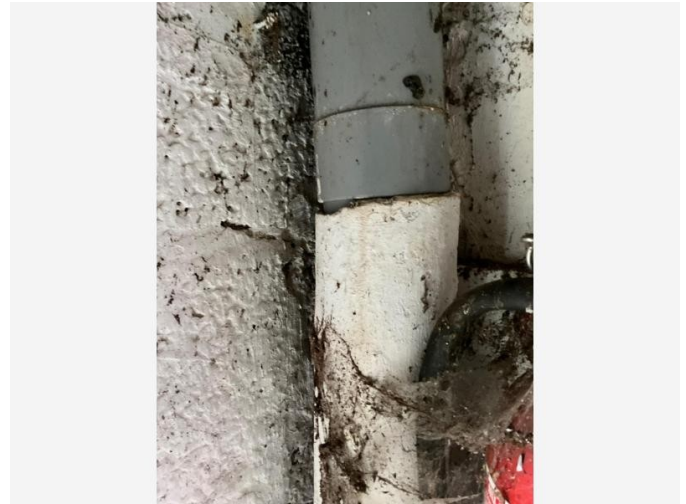
Eindbeoordeling materiaalrisico	Verhoogd materiaalrisico en/of verhoogde kans op vezelvrijgave
---------------------------------	--

Gebondenheid	Categorie 1: hechtgebonden in oorsprong
Asbestsoort (vezeltype)	Crocidoliet aanwezig
Asbestconcentratie	Laag (< 50%)
Afschermingsgraad van het gehele materiaal	Geheel of deels (ook) vrij aan de binnenlucht
Toestand van het materiaal	Licht beschadigd, licht verweerd. Intact materiaal type Pical – asbestboard of categorie III 'gebondenheid'

Beschrijving	Asbestcement afvoer
Omgeving	Binnen
Primaire drager	Sanitaire infrastructuur en uitrusting (toe- en afvoer)
Asbestmateriaal	Buis, koker, leiding, pijp, doorvoer
Bindmiddel van asbestmateriaal	Cement
Gebondenheid op basis van bindmiddel	Hecht
Hoeveelheid (lengte - omtrek - dikte - aantal)	<ul style="list-style-type: none">• 1,70 m - 25,00 cm - 1,00 cm - 1 stuk
Totaal volume	0,004 m ³
Eenvoudig bereikbaar	Ja
Bevestigingswijze	<ul style="list-style-type: none">• Geklemd

[Verwijderen](#)

- Zorg voor een veilig beheer. Vermijd het beschadigen van het asbestmateriaal. Controleer de toestand jaarlijks op wijzigingen.

- Eenvoudige handelingen: mag via doe-het-zelf of door werknemer(s) met opleidingsattest eenvoudige handelingen
De buis kan rondom worden losgemaakt en in zijn geheel worden verwijderd.

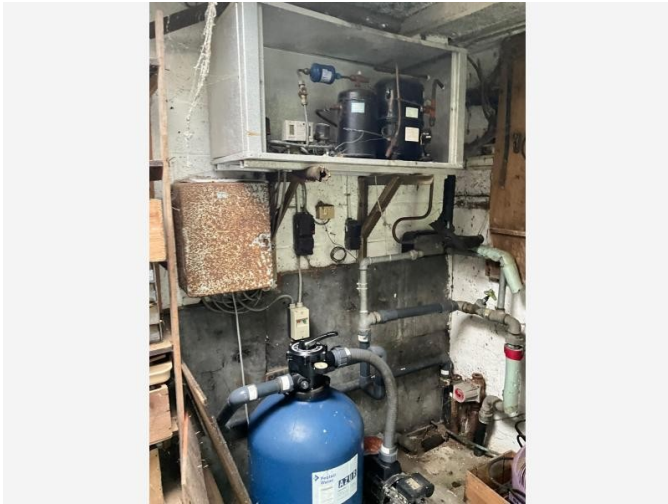
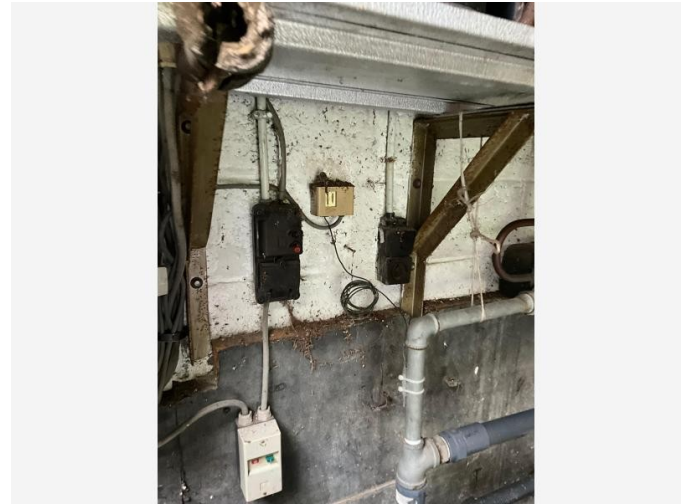
Eindbeoordeling materiaalrisico	Verhoogd materiaalrisico en/of verhoogde kans op vezelvrijgave
---------------------------------	--

Gebondenheid	Categorie 1: hechtgebonden in oorsprong
Asbestsoort (vezeltype)	Crocidoliet aanwezig
Asbestconcentratie	Laag (< 50%)
Afschermingsgraad van het gehele materiaal	Geheel of deels (ook) vrij aan de binnenlucht
Toestand van het materiaal	Licht beschadigd, licht verweerd. Intact materiaal type Pical – asbestboard of categorie III 'gebondenheid'

Beschrijving	Bakeliet toepassingen
Omgeving	Binnen
Primaire drager	Communicatie en elektrische infrastructuur en uitrusting
Asbestmateriaal	Plaat, paneel, tablet - Type Bakeliet
Bindmiddel van asbestmateriaal	Kunststof of -hars
Gebondenheid op basis van bindmiddel	Hecht
Hoeveelheid (oppervlakte - dikte - aantal)	• 0,05 m ² - 0,50 cm - 8 stuks
Totaal volume	0,002 m ³
Eenvoudig bereikbaar	Ja
Bevestigingswijze	• Geschroefd

Verwijderen

- Zorg voor een veilig beheer. Vermijd het beschadigen van het asbestmateriaal. Controleer de toestand jaarlijks op wijzigingen.

- Eenvoudige handelingen: mag via doe-het-zelf of door werknemer(s) met opleidingsattest eenvoudige handelingen
De toepassingen kunnen worden losgeschroefd en in zijn geheel worden verwijderd.

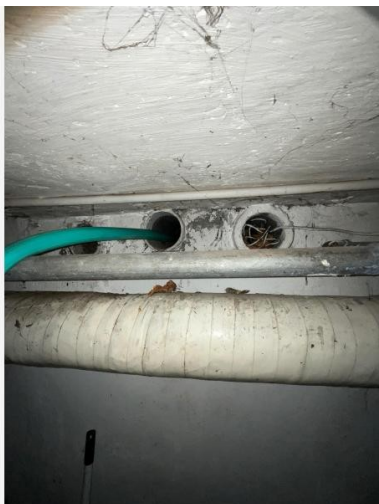
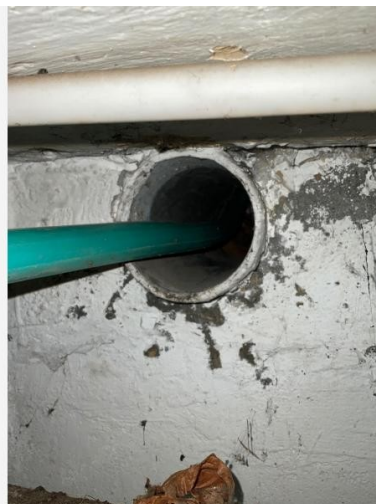
Eindbeoordeling materiaalrisico	Verhoogd materiaalrisico en/of verhoogde kans op vezelvrijgave
---------------------------------	--

Gebondenheid	Categorie 1: hechtgebonden in oorsprong
Asbestsoort (vezeltype)	Crocidoliet aanwezig
Asbestconcentratie	Laag (< 50%)
Afschermingsgraad van het gehele materiaal	Geheel of deels (ook) vrij aan de binnenlucht
Toestand van het materiaal	Licht beschadigd, licht verweerd. Intact materiaal type Pical – asbestboard of categorie III 'gebondenheid'

Beschrijving	Asbestcement doorvoerbuis
Omgeving	Binnen
Primaire drager	Schacht-koker (technisch)
Asbestmateriaal	Buis, koker, leiding, pijp, doorvoer
Bindmiddel van asbestmateriaal	Cement
Gebondenheid op basis van bindmiddel	Hecht
Hoeveelheid (lengte - omtrek - dikte - aantal)	<ul style="list-style-type: none">• 0,50 m - 20,00 cm - 1,00 cm - 1 stuk
Totaal volume	0,001 m ³
Eenvoudig bereikbaar	Nee <ul style="list-style-type: none">• Het asbestmateriaal is bedekt (uitgezonderd laag verf, coating, behang, kunststof, textiel) en het wegnemen van het bedekkende materiaal kan niet zonder het bedekkende materiaal te beschadigen.

Maatregelen nemen

- Zorg voor een veilig beheer en verwijder dit asbestmateriaal wanneer het bij werken eenvoudig bereikbaar wordt. Controleer de toestand jaarlijks op wijzigingen.

- Eenvoudige handelingen: mag via doe-het-zelf of door werknemer(s) met opleidingsattest eenvoudige handelingen
Indien de buis bij grote werken kan worden uitgegraven en in zijn geheel worden verwijderd kan dit via eenvoudige handelingen.

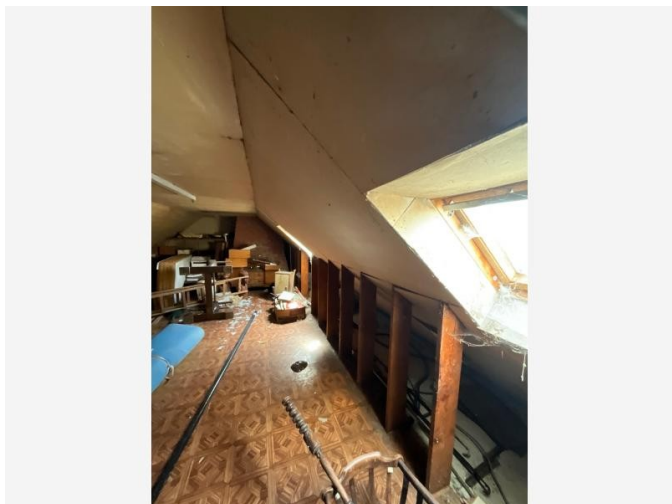
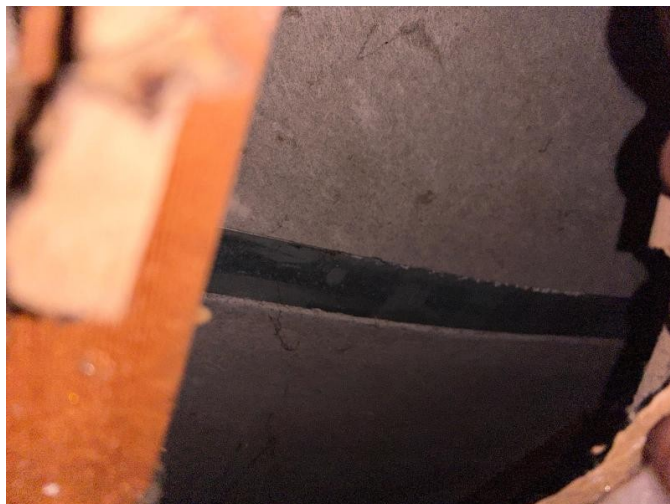
Eindbeoordeling materiaalrisico	Zeer laag materiaalrisico en/of zeer lage kans op vezelvrijgave
---------------------------------	---

Gebondenheid	Categorie 1: hechtgebonden in oorsprong
Asbestsoort (vezeltype)	Crocidoliet aanwezig
Asbestconcentratie	Laag (< 50%)
Afschermingsgraad van het gehele materiaal	Stootvaste afscherming of omkasting
Toestand van het materiaal	Licht beschadigd, licht verweerd. Intact materiaal type Pical – asbestboard of categorie III 'gebondenheid'

Beschrijving	Menuiserite onderdak
Omgeving	Binnen
Primaire drager	Schuin dak
Asbestmateriaal	Plaat, paneel, tablet - Type Menuiserite
Bindmiddel van asbestmateriaal	Cement
Gebondenheid op basis van bindmiddel	Hecht
Hoeveelheid (oppervlakte - dikte - aantal)	<ul style="list-style-type: none">• 200,00 m² - 0,30 cm - 1 stuk• 120,00 m² - 0,30 cm - 1 stuk
Totaal volume	0,96 m ³
Eenvoudig bereikbaar	Nee <ul style="list-style-type: none">• Het asbestmateriaal is bedekt (uitgezonderd laag verf, coating, behang, kunststof, textiel) en het wegnemen van het bedekkende materiaal kan niet zonder het bedekkende materiaal te beschadigen.

Zorgvuldig beheren

- Zorg voor een veilig beheer en verwijder dit asbestmateriaal wanneer het bij werken eenvoudig bereikbaar wordt. Controleer de toestand jaarlijks op wijzigingen.

- Eenvoudige handelingen: mag via doe-het-zelf of door werknemer(s) met opleidingsattest eenvoudige handelingen
Indien de onderdakplaten in zijn geheel verwijderd kunnen worden zonder breken, kan dit via eenvoudige handelingen.

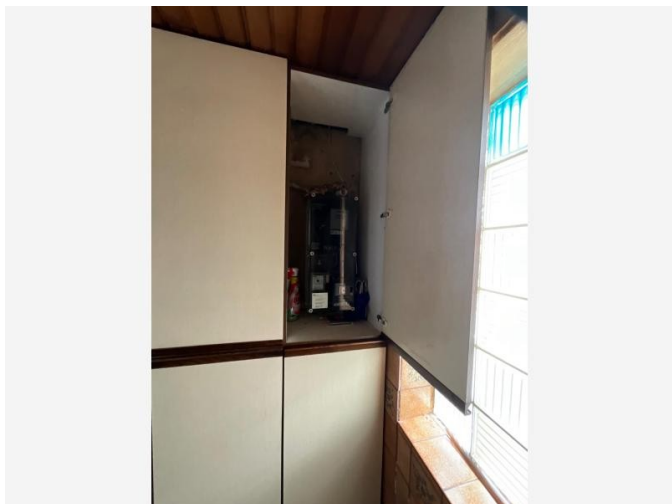
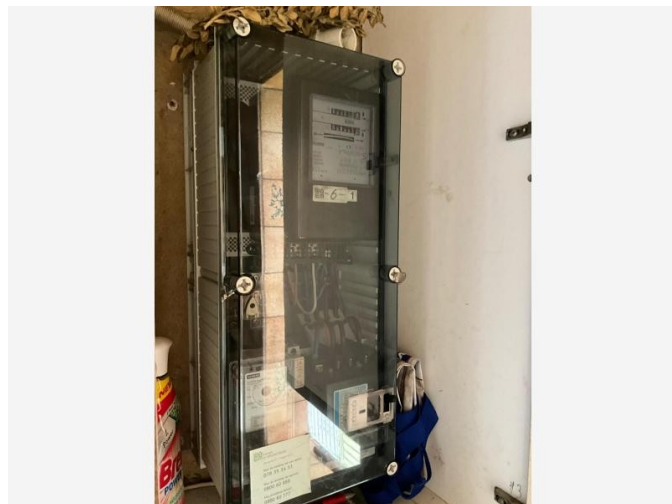
Eindbeoordeling materiaalrisico	Zeer laag materiaalrisico en/of zeer lage kans op vezelvrijgave
---------------------------------	---

Gebondenheid	Categorie 1: hechtgebonden in oorsprong
Asbestsoort (vezeltype)	Crocidoliet aanwezig
Asbestconcentratie	Laag (< 50%)
Afschermingsgraad van het gehele materiaal	Stootvaste afscherming of omkasting
Toestand van het materiaal	Onbeschadigd, niet verweerd

Beschrijving	Bakeliet teller & zekering
Omgeving	Binnen
Primaire drager	Communicatie en elektrische infrastructuur en uitrusting
Asbestmateriaal	Plaat, paneel, tablet - Type Bakeliet
Bindmiddel van asbestmateriaal	Kunststof of -hars
Gebondenheid op basis van bindmiddel	Hecht
Hoeveelheid (oppervlakte - dikte - aantal)	• 0,25 m ² - 0,50 cm - 1 stuk
Totaal volume	0,001 m ³
Eenvoudig bereikbaar	Ja
Bevestigingswijze	• Geschroefd
Identificatiemethode	Vaststelling zonder monsternamen

Zorgvuldig beheren

- Zorg voor een veilig beheer. Vermijd het beschadigen van het asbestmateriaal. Controleer de toestand jaarlijks op wijzigingen.

- Eenvoudige handelingen: mag via doe-het-zelf of door werknemer(s) met opleidingsattest eenvoudige handelingen
De toepassingen kunnen worden losgeschroefd en in zijn geheel worden verwijderd. Laten vervangen door de bevoegde instanties.

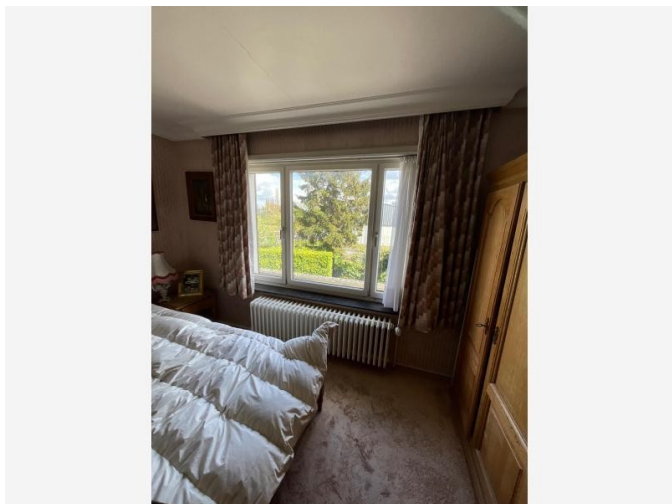
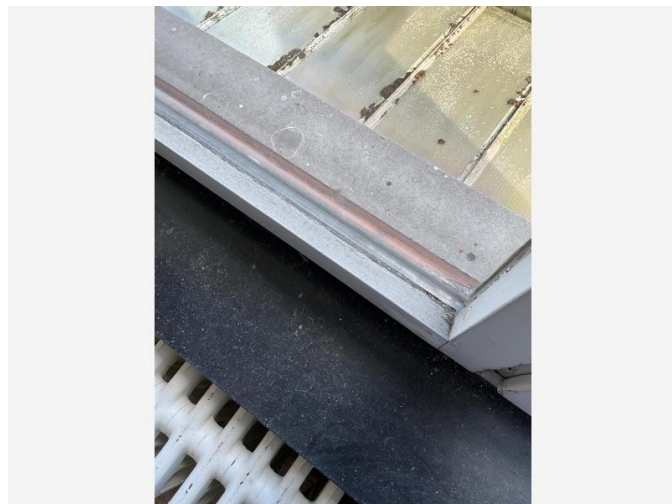
Eindbeoordeling materiaalrisico	Laag materiaalrisico en/of verlaagde kans op vezelvrijgave
---------------------------------	--

Gebondenheid	Categorie 1: hechtgebonden in oorsprong
Asbestsoort (vezeltype)	Amfibool aanwezig, uitgezonderd crocidoliet
Asbestconcentratie	Laag (< 50%)
Afschermingsgraad van het gehele materiaal	Geheel of deels (ook) vrij aan de binnenlucht
Toestand van het materiaal	Licht beschadigd, licht verweerd. Intact materiaal type Pical – asbestboard of categorie III 'gebondenheid'

Beschrijving	Mastiek ramen (binnen)
Omgeving	Binnen
Primaire drager	Wandopening verticaal (raam, deur, ...)
Asbestmateriaal	In-situ afwerkingslagen - Pasta, stopverf, voegsel, stopsel, vulsel, mastiek, kitten, ...
Bindmiddel van asbestmateriaal	Kitten, mastiek, pasta
Gebondenheid op basis van bindmiddel	Hecht
Hoeveelheid (gewicht - aantal)	<ul style="list-style-type: none">• 0,25 kg - 1 stuk
Totaal gewicht	0,25 kg
Eenvoudig bereikbaar	Ja
Bevestigingswijze	<ul style="list-style-type: none">• Verlijmd, ingegoten, versmeerd

Zorgvuldig beheren

- Zorg voor een veilig beheer. Vermijd het beschadigen van het asbestmateriaal. Controleer de toestand jaarlijks op wijzigingen.

- Eenvoudige handelingen: mag via doe-het-zelf of door werknemer(s) met opleidingsattest eenvoudige handelingen
De ramen/deuren kunnen in zijn geheel worden verwijderd.

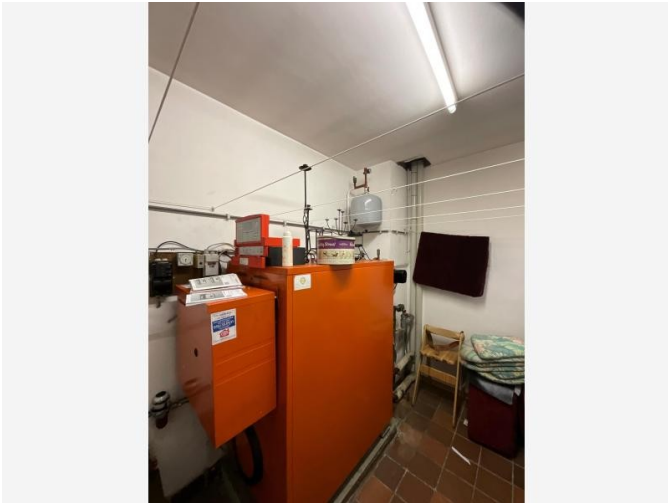
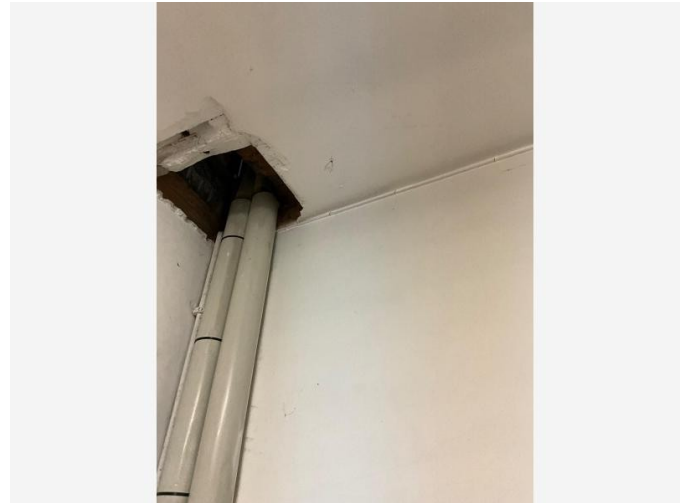
Geen asbest

#	Type	Referentie	Resultaat
9.1	Mengmonster	MM02	Geen asbest

Beschrijving	Pleisterwerk plafond
Omgeving	Binnen
Primaire drager	Plafond

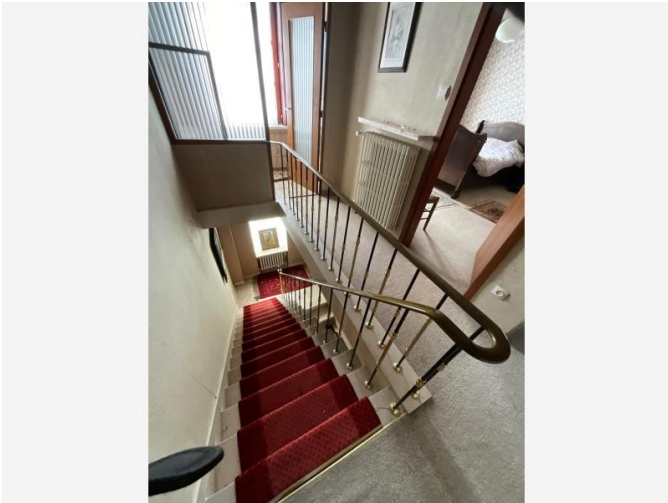
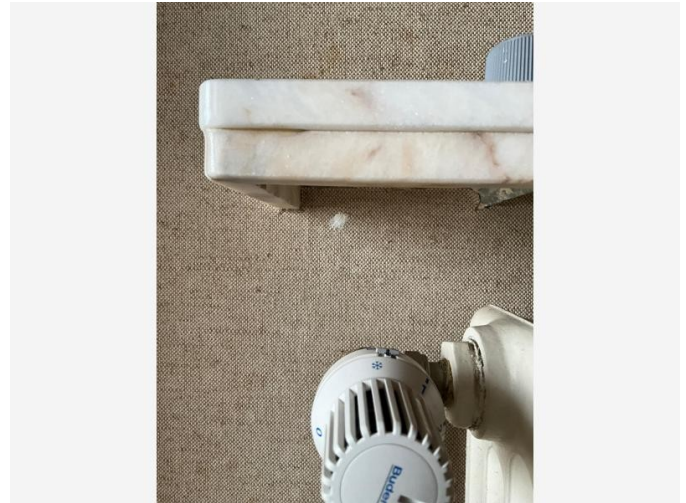
Geen asbest

#	Type	Referentie	Resultaat
10.1	Mengmonster	MM01	Geen asbest

Beschrijving	Pleisterwerk wanden
Omgeving	Binnen
Primaire drager	Binnenwand

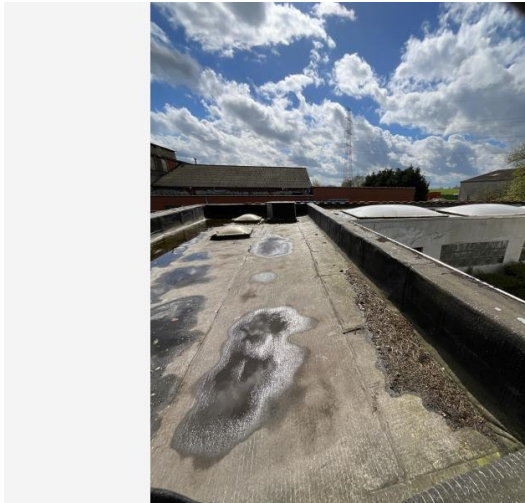
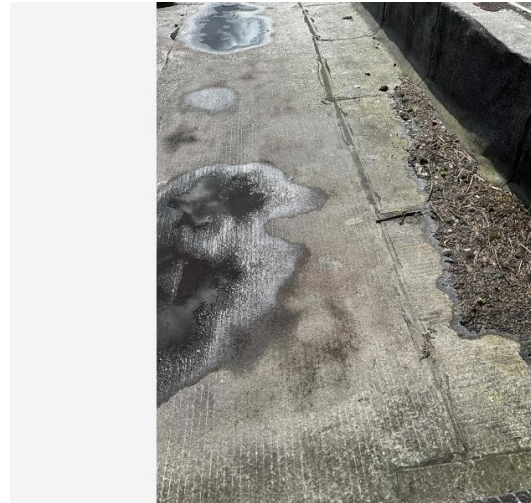
Fiche 11: Roofing plat dak

Geen asbest

#	Type	Referentie	Resultaat
11.1	Puntmonster	MM03	Geen asbest

Beschrijving	Roofing plat dak
Omgeving	Buiten
Primaire drager	Plat dak
Bindmiddel van materiaal	Bitumen (roofing, teer, asfalt)
