Asbestinventarisatetest

Kerkplein 12/1, 8870 Izegem

Attestnummer : 20240330-000025.001

Uitgegeven op : 30.03.2024

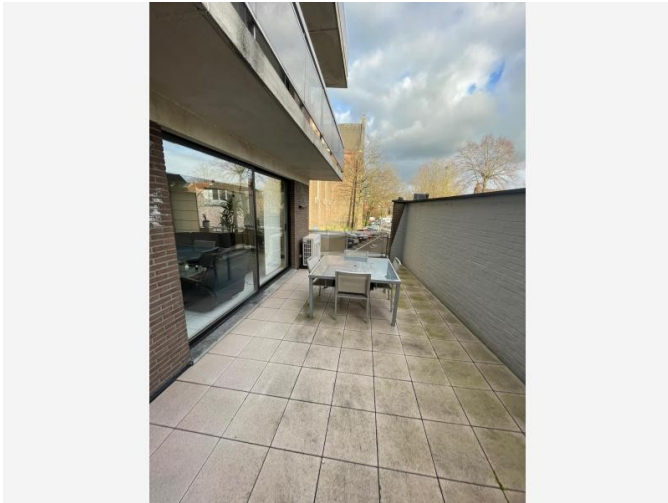
Situeringfoto

Permanente beperking

Reden: Er is geen volledige risicobeoordeling mogelijk

Uitleg van de asbestdeskundige: onbekend wat er onder de dallen ligt van het terras
verder (destructief) onderzoek is nodig om volledig uitsluitel te krijgen ofdat deze asbest bevat of
niet

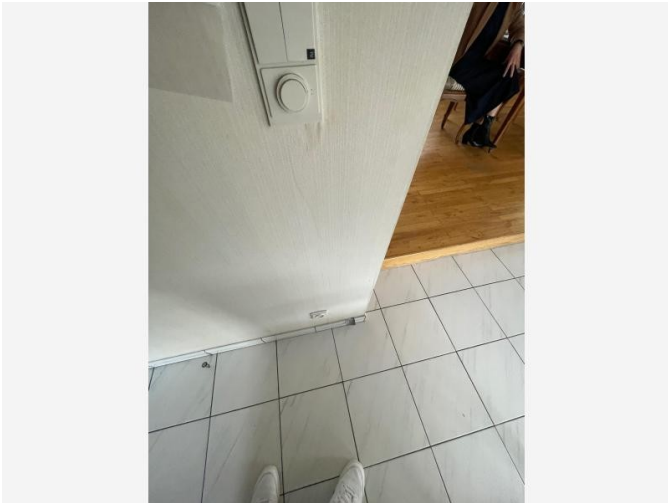
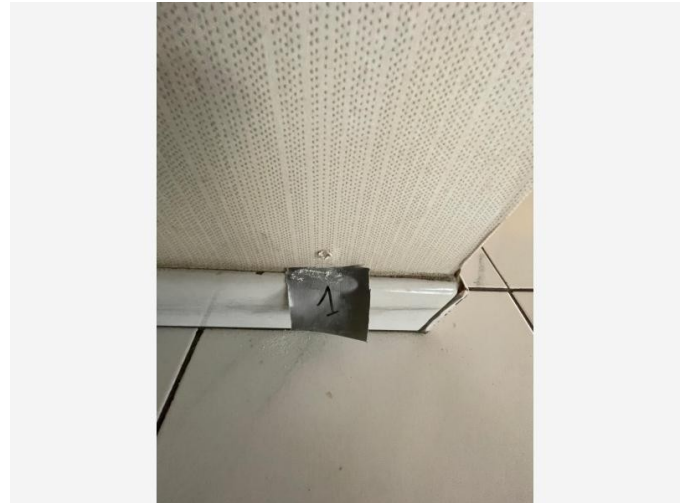
Geen asbest

#	Type	Referentie	Resultaat
2.1	Mengmonster	1	Geen asbest

Beschrijving	pleisterwerk muren
Omgeving	Binnen
Primaire drager	Binnenwand

Bindmiddel van materiaal	Gips - kalk
Gebondenheid op basis van bindmiddel	Niet-hechtgebonden
Hoeveelheid (oppervlakte - dikte - aantal)	• 338,00 m ² - 1,00 cm - 1 stuk
Totaal volume	3,38 m ³
Identificatiemethode	Vaststelling met monstername
Destructieve handeling voor identificatie	Nee
Opmerking	wasplaats/stookruimte betreft geen pleisterwerk aan de muren

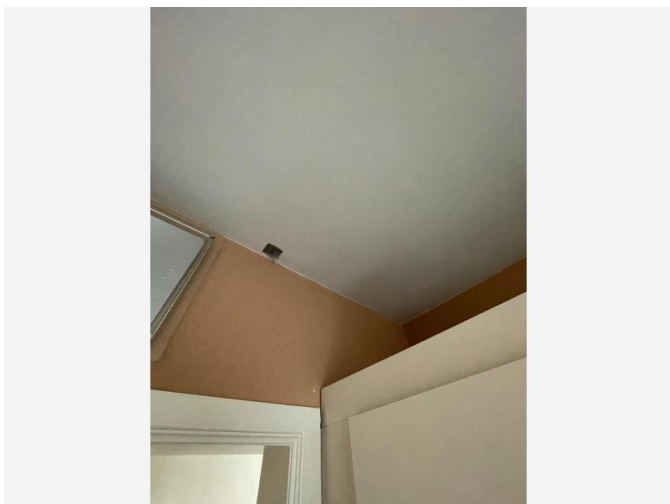
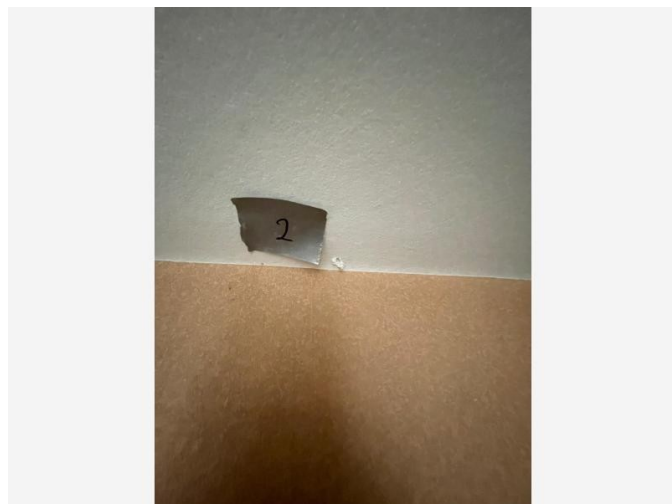
Fiche 3: pleisterwerk plafonds

Geen asbest

#	Type	Referentie	Resultaat
3.1	Mengmonster	2	Geen asbest

Beschrijving	pleisterwerk plafonds
Omgeving	Binnen
Primaire drager	Plafond

Bindmiddel van materiaal	Gips - kalk
Gebondenheid op basis van bindmiddel	Niet-hechtgebonden
Hoeveelheid (oppervlakte - dikte - aantal)	• 117,00 m ² - 1,00 cm - 1 stuk
Totaal volume	1,17 m ³
Identificatiemethode	Vaststelling met monstername
Destructieve handeling voor identificatie	Nee
