Asbestinventarisatetest

Kardinaal Cardijnlaan 25, 8860 Lendeledede

Attestnummer : 20240326-000399.000

Uitgegeven op : 26.03.2024

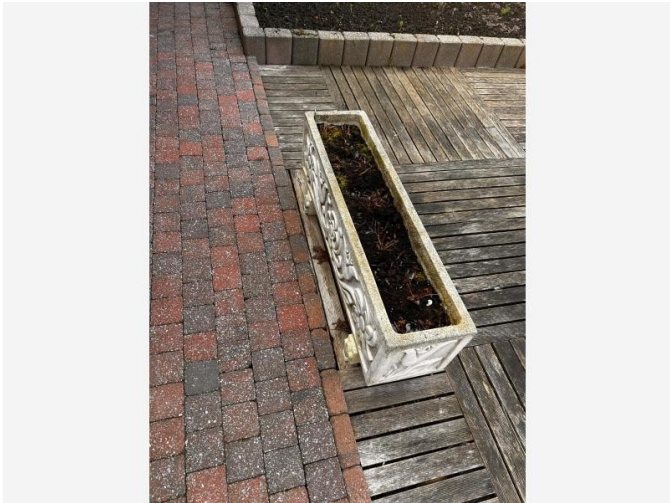
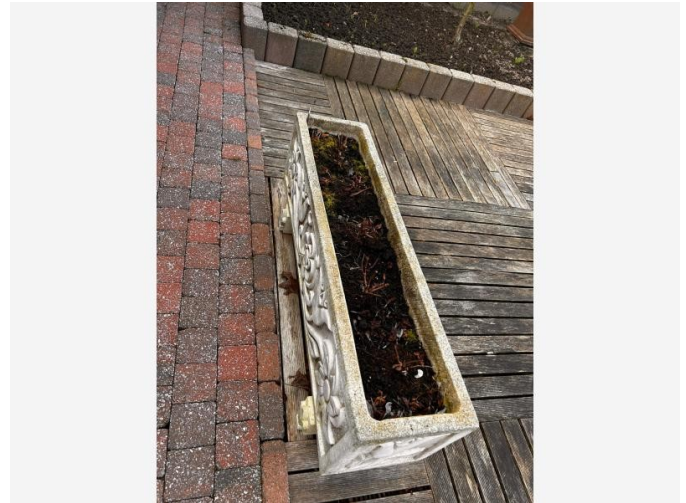
Het asbestmateriaal valt onder de mijlpaal van 2040.

Dringend verwijderen

Beschrijving	Bloembak
Type afvalstof	Betreft stock-voorraad of gedemonteerde asbestmaterialen
Aanwezige resten	Geen resten aanwezig
Omgeving	Buiten
Primaire drager	Onderdelen - stock
Asbestmaterialen	<ul style="list-style-type: none">• Bak, reservoir, kuip, bloembak
Bindmiddel van asbestmateriaal	Cement
Gebondenheid op basis van bindmiddel	Hecht
Hoeveelheid (gewicht - aantal)	<ul style="list-style-type: none">• 25,00 kg - 1 stuk
Totaal gewicht	25,00 kg
Eenvoudig bereikbaar	Ja
Identificatiemethode	Vaststelling zonder monsternamen

- Verwijder het asbestafval.

- Eenvoudige handelingen: mag via doe-het-zelf of door werknemer(s) met opleidingsattest eenvoudige handelingen
Hechtgebonden toepassing, moet op zijn geheel weg gehaald worden zonder elektrische apparaten maar met de nodige beschermingsmiddelen.

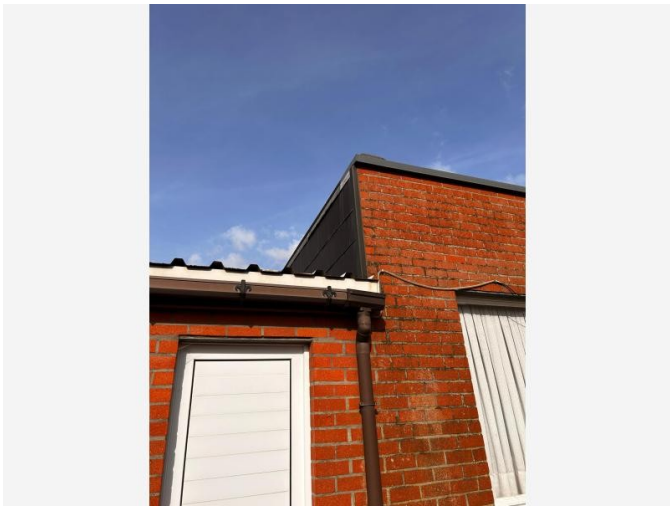
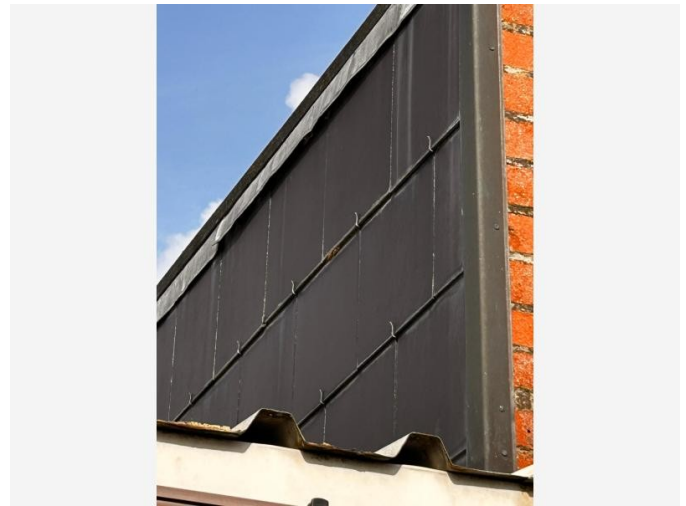
Het asbestmateriaal valt onder de mijlpaal van 2034.

Verwijderen

Eindbeoordeling materiaalrisico	Laag materiaalrisico en/of verlaagde kans op vezelvrijgave
---------------------------------	--

Gebondenheid	Categorie 1: hechtgebonden in oorsprong
Asbestsoort (vezeltype)	Crocidoliet aanwezig
Asbestconcentratie	Laag (< 50%)
Afschermingsgraad van het gehele materiaal	Geheel of deels vrij aan de buitenlucht
Toestand van het materiaal	Licht beschadigd, licht verweerd. Intact materiaal type Pical – asbestboard of categorie III 'gebondenheid'

Beschrijving	Leien
Omgeving	Buiten
Primaire drager	Wand buitenschil
Asbestmateriaal	Dak- en gevelbekleding - Lei, shingle
Bindmiddel van asbestmateriaal	Cement
Gebondenheid op basis van bindmiddel	Hecht
Hoeveelheid (oppervlakte - aantal)	• 5,00 m ² - 1 stuk
Totale oppervlakte	5,00 m ²
Eenvoudig bereikbaar	Ja
Bevestigingswijze	• Geklemd
Identificatiemethode	Vaststelling zonder monsternamen

- Verwijder dit asbestmateriaal zo snel mogelijk. Volg de toestand goed op.

- Eenvoudige handelingen: mag via doe-het-zelf of door werknemer(s) met opleidingsattest eenvoudige handelingen
Hechtgebonden toepassing, moet op zijn geheel weg gehaald worden zonder elektrische apparaten maar met de nodige beschermingsmiddelen. Door werknemer(s) met opleidingsattest eenvoudige handelingen te verwijderen.

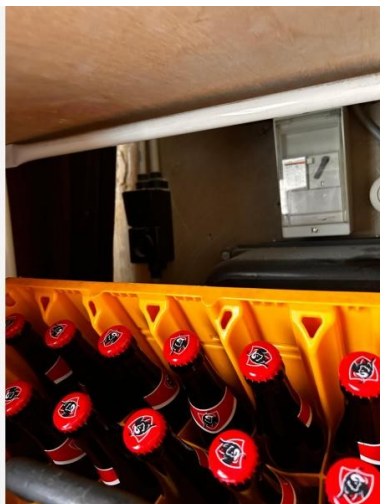
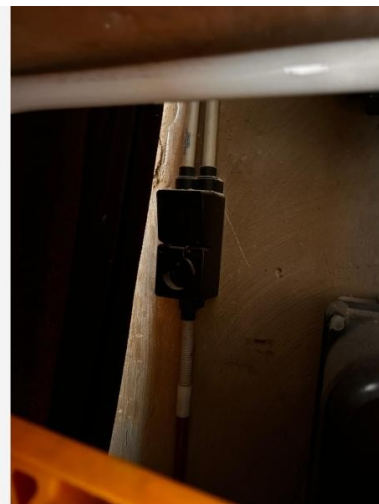
Het asbestmateriaal valt onder de mijlpaal van 2040.

Zorgvuldig beheren

Eindbeoordeling materiaalrisico	Laag materiaalrisico en/of verlaagde kans op vezelvrijgave
---------------------------------	--

Gebondenheid	Categorie 1: hechtgebonden in oorsprong
Asbestsoort (vezeltype)	Crocidoliet aanwezig
Asbestconcentratie	Laag (< 50%)
Afschermingsgraad van het gehele materiaal	Geheel of deels (ook) vrij aan binnenluchtstromen
Toestand van het materiaal	Onbeschadigd, niet verweerd

Beschrijving	Zekeringskast en schakelaar
Omgeving	Binnen
Primaire drager	Communicatie en elektrische infrastructuur en uitrusting
Asbestmateriaal	Plaat, paneel, tablet - Type Bakeliet
Bindmiddel van asbestmateriaal	Kunststof of -hars
Gebondenheid op basis van bindmiddel	Hecht
Hoeveelheid (oppervlakte - dikte - aantal)	• 0,80 m ² - 5,00 cm - 1 stuk
Totaal volume	0,04 m ³
Eenvoudig bereikbaar	Ja
Bevestigingswijze	• Geschroefd
Identificatiemethode	Vaststelling zonder monsternamen

- Zorg voor een veilig beheer en verwijder dit asbestmateriaal wanneer het bij werken eenvoudig bereikbaar wordt. Controleer de toestand jaarlijks op wijzigingen.

- Eenvoudige handelingen: mag via doe-het-zelf of door werknemer(s) met opleidingsattest eenvoudige handelingen
Hechtgebonden toepassing, moet op zijn geheel weg gehaald worden zonder elektrische apparaten maar met de nodige beschermingsmiddelen.

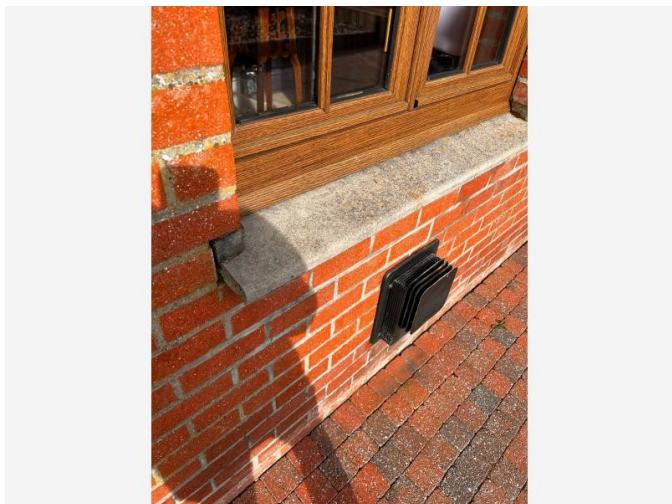
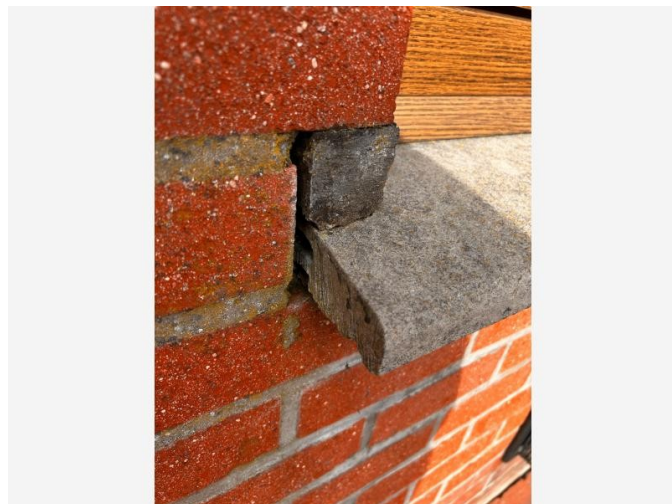
Het asbestmateriaal valt onder de mijlpaal van 2040.

Zorgvuldig beheren

Eindbeoordeling materiaalrisico	Laag materiaalrisico en/of verlaagde kans op vezelvrijgave
---------------------------------	--

Gebondenheid	Categorie 1: hechtgebonden in oorsprong
Asbestsoort (vezeltype)	Crocidoliet aanwezig
Asbestconcentratie	Laag (< 50%)
Afschermingsgraad van het gehele materiaal	Geheel of deels vrij aan de buitenlucht
Toestand van het materiaal	Licht beschadigd, licht verweerd. Intact materiaal type Pical – asbestboard of categorie III 'gebondenheid'

Beschrijving	Dekstenen
Omgeving	Buiten
Primaire drager	Wandopening verticaal (raam, deur, ...)
Asbestmateriaal	Deksteen, muurkap - Hol
Bindmiddel van asbestmateriaal	Cement
Gebondenheid op basis van bindmiddel	Hecht
Hoeveelheid (oppervlakte - dikte - aantal)	<ul style="list-style-type: none">• 1,00 m² - 5,00 cm - 1 stuk• 0,34 m² - 5,00 cm - 2 stuks
Totaal volume	0,084 m ³
Eenvoudig bereikbaar	Ja
Bevestigingswijze	<ul style="list-style-type: none">• Verlijmd, ingegoten, versmeerd

- Zorg voor een veilig beheer en verwijder dit asbestmateriaal wanneer het bij werken eenvoudig bereikbaar wordt. Controleer de toestand jaarlijks op wijzigingen.

- Eenvoudige handelingen: mag via doe-het-zelf of door werknemer(s) met opleidingsattest eenvoudige handelingen
Hechtgebonden toepassing, moet op zijn geheel weg gehaald worden zonder elektrische apparaten maar met de nodige beschermingsmiddelen. Door werknemer(s) met opleidingsattest eenvoudige handelingen te verwijderen.

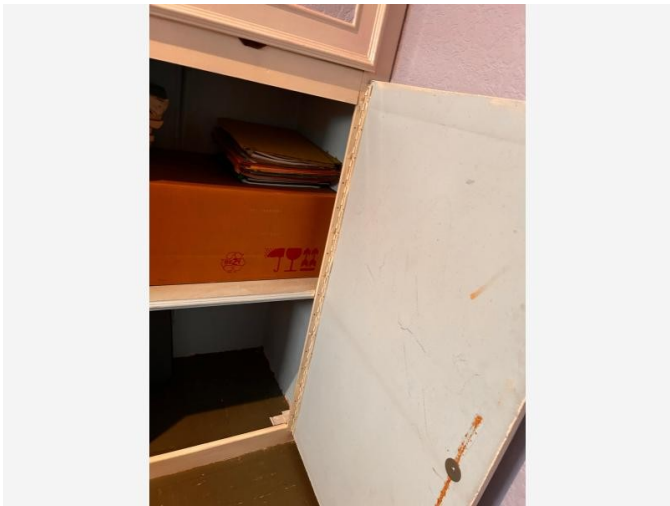
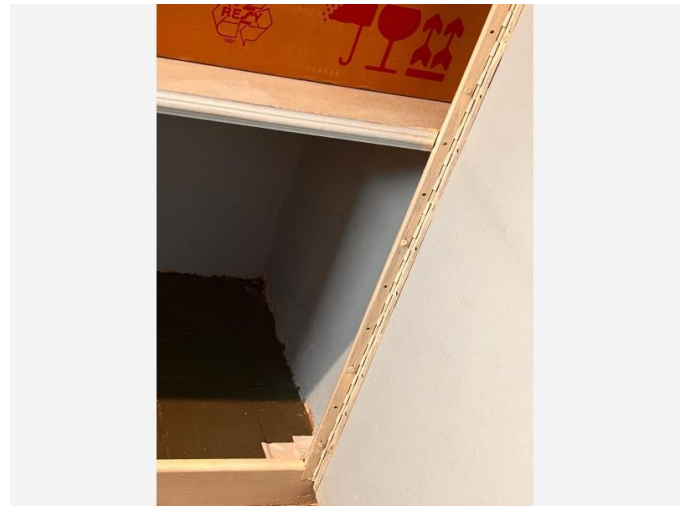
Het asbestmateriaal valt onder de mijlpaal van 2040.

Zorgvuldig beheren

Eindbeoordeling materiaalrisico	Laag materiaalrisico en/of verlaagde kans op vezelvrijgave
---------------------------------	--

Gebondenheid	Categorie 1: hechtgebonden in oorsprong
Asbestsoort (vezeltype)	Alleen chrysotiel
Asbestconcentratie	Laag (< 50%)
Afschermingsgraad van het gehele materiaal	Geheel of deels (ook) vrij aan binnenluchtstromen
Toestand van het materiaal	Licht beschadigd, licht verweerd. Intact materiaal type Pical – asbestboard of categorie III 'gebondenheid'

#	Type	Referentie	Resultaat
5.1	Puntmonster	5	Chrysotiel

Beschrijving	5 - Zwarte lijm (vinyltegel is ander monster)
Omgeving	Binnen
Primaire drager	Vloer
Asbestmateriaal	In-situ afwerkingslagen - Lijm laag
Bindmiddel van asbestmateriaal	Lijm
Gebondenheid op basis van bindmiddel	Hecht
Hoeveelheid (oppervlakte - dikte - aantal)	• 48,00 m ² - 0,20 mm - 1 stuk

- Zorg voor een veilig beheer en verwijder dit asbestmateriaal wanneer het bij werken eenvoudig bereikbaar wordt. Controleer de toestand jaarlijks op wijzigingen.

- Hermetische zone (erkend asbestverwijderaar)
Zwarte lijm dient in een hermetische zone weg gehaald worden.

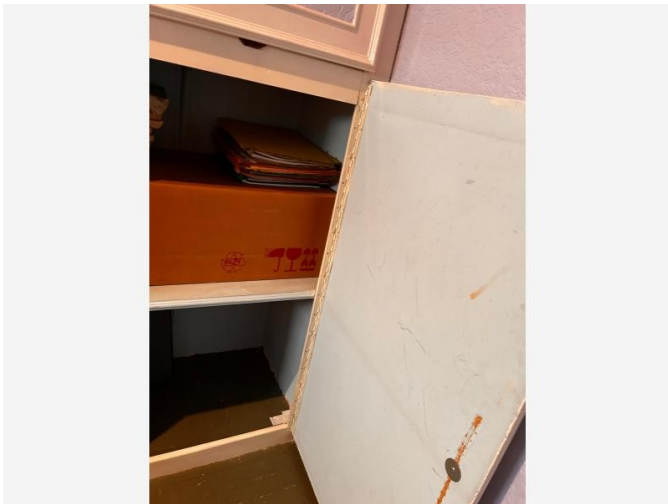
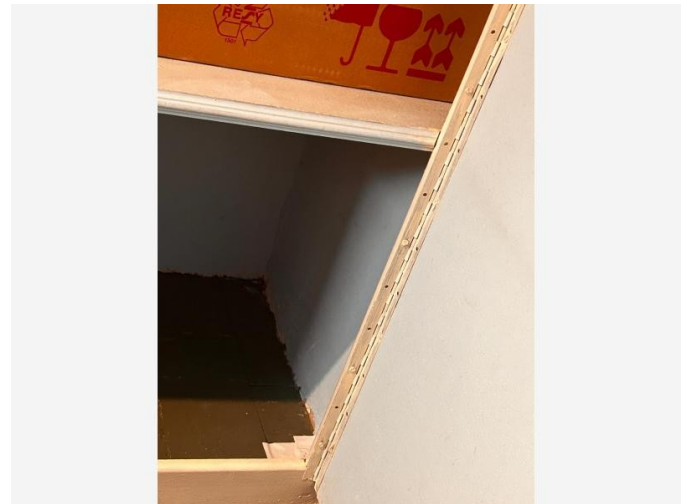
Het asbestmateriaal valt onder de mijlpaal van 2040.

Zorgvuldig beheren

Eindbeoordeling materiaalrisico	Laag materiaalrisico en/of verlaagde kans op vezelvrijgave
---------------------------------	--

Gebondenheid	Categorie 1: hechtgebonden in oorsprong
Asbestsoort (vezeltype)	Alleen chrysotiel
Asbestconcentratie	Laag (< 50%)
Afschermingsgraad van het gehele materiaal	Geheel of deels (ook) vrij aan binnenluchtstromen
Toestand van het materiaal	Licht beschadigd, licht verweerd. Intact materiaal type Pical – asbestboard of categorie III 'gebondenheid'

#	Type	Referentie	Resultaat
6.1	Puntmonster	4	Chrysotiel

Beschrijving	4 - Vinyltegel
Omgeving	Binnen
Primaire drager	Vloer
Asbestmateriaal	Prefab - afwerking - Tegel
Bindmiddel van asbestmateriaal	Kunststof of -hars
Gebondenheid op basis van bindmiddel	Hecht
Hoeveelheid (oppervlakte - dikte - aantal)	• 42,00 m ² - 0,30 cm - 1 stuk

- Zorg voor een veilig beheer en verwijder dit asbestmateriaal wanneer het bij werken eenvoudig bereikbaar wordt. Controleer de toestand jaarlijks op wijzigingen.

- Hermetische zone (erkend asbestverwijderaars)
De tegels zijn verlijmd met asbesthoudende zwarte lijm.

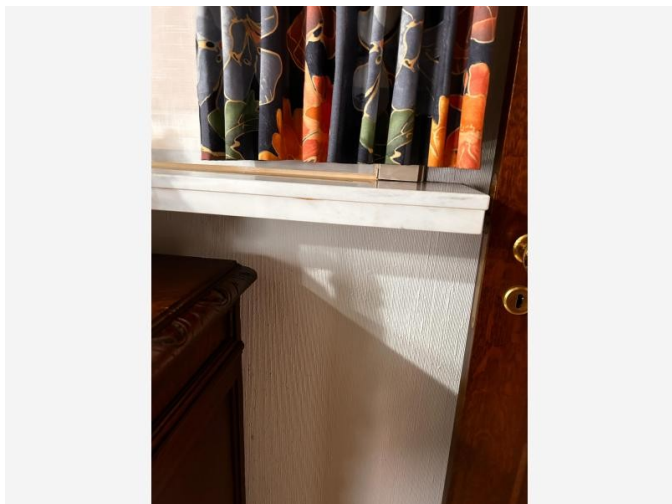
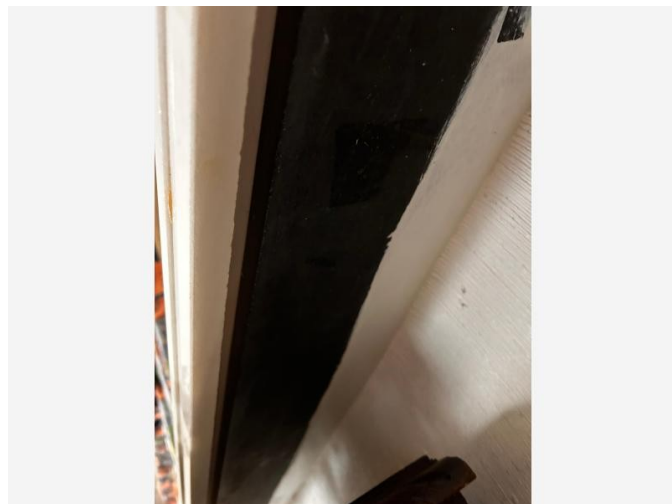
Het asbestmateriaal valt onder de mijlpaal van 2040.

Zorgvuldig beheren

Eindbeoordeling materiaalrisico	Laag materiaalrisico en/of verlaagde kans op vezelvrijgave
---------------------------------	--

Gebondenheid	Categorie 1: hechtgebonden in oorsprong
Asbestsoort (vezeltype)	Alleen chrysotiel
Asbestconcentratie	Laag (< 50%)
Afschermingsgraad van het gehele materiaal	Geheel of deels (ook) vrij aan binnenluchtstromen
Toestand van het materiaal	Onbeschadigd, niet verweerd

Beschrijving	venstertabletten
Omgeving	Binnen
Primaire drager	Wandopening verticaal (raam, deur, ...)
Asbestmateriaal	Plaat, paneel, tablet - Type Massal
Bindmiddel van asbestmateriaal	Cement
Gebondenheid op basis van bindmiddel	Hecht
Hoeveelheid (oppervlakte - dikte - aantal)	<ul style="list-style-type: none">• 0,29 m² - 2,00 cm - 1 stuk• 0,11 m² - 2,00 cm - 1 stuk• 0,54 m² - 2,00 cm - 1 stuk• 0,24 m² - 2,00 cm - 1 stuk• 0,31 m² - 2,00 cm - 1 stuk• 0,33 m² - 2,00 cm - 1 stuk• 0,11 m² - 2,00 cm - 1 stuk

Totaal volume	0,039 m ³
Eenvoudig bereikbaar	Ja
Bevestigingswijze	<ul style="list-style-type: none">• Verlijmd, ingegoten, versmeerd
Identificatiemethode	Vaststelling zonder monsternamen
Destructieve handeling voor identificatie	Nee
Opmerking	De zwarte tabletten zijn massatabletten. Sommige liggen onder een niet asbesttablet (wit)

- Zorg voor een veilig beheer en verwijder dit asbestmateriaal wanneer het bij werken eenvoudig bereikbaar wordt. Controleer de toestand jaarlijks op wijzigingen.

- Eenvoudige handelingen: mag via doe-het-zelf of door werknemer(s) met opleidingsattest eenvoudige handelingen
Hechtgebonden toepassing, moet op zijn geheel weg gehaald worden zonder elektrische apparaten maar met de nodige beschermingsmiddelen.

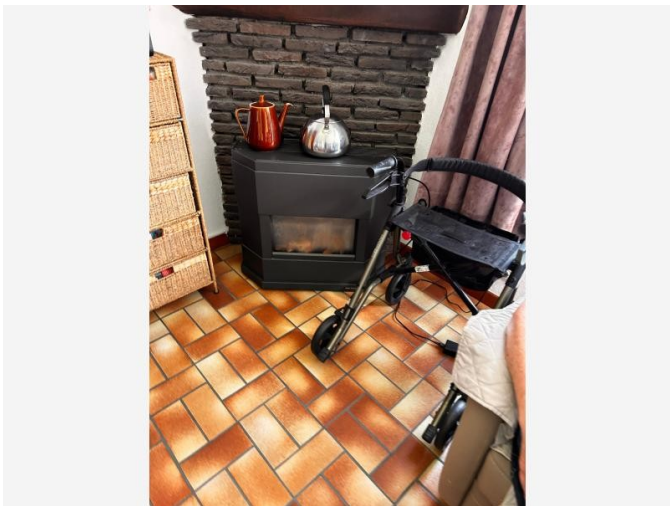
Vrije foto

Er kunnen asbesthoudende koorden in de verwarmingstoestellen zitten.

Identificatiemethode	Redelijk vermoeden
Primaire drager	Ruimteverwarming
(Asbest)materiaal	Koord, lint, band, strip
Bindmiddel	Weinig of geen bindmiddel (textiel, bevlokkings, ...)
Gebondenheid bindmiddel	Niet-hechtgebonden

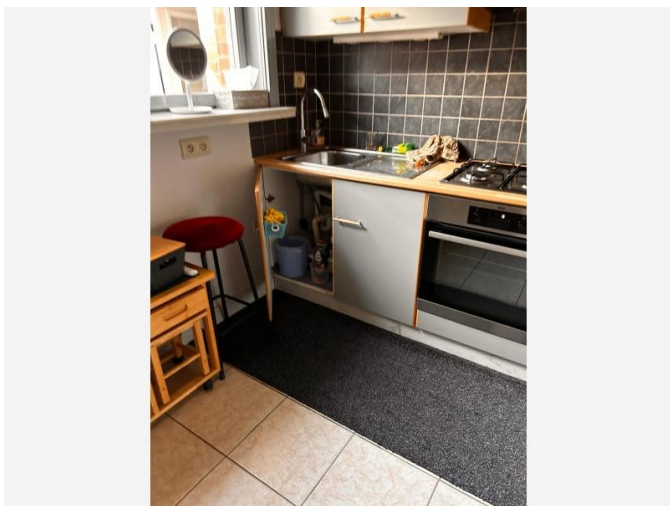
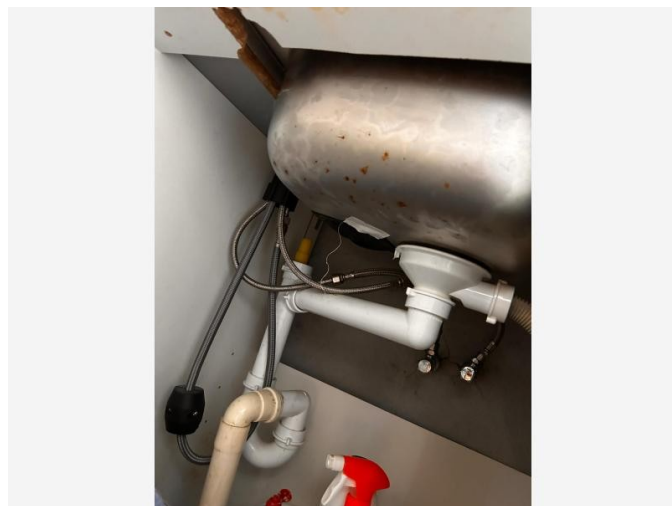
Geen asbest

#	Type	Referentie	Resultaat
10.1	Puntmonster	1	Geen asbest

Beschrijving	1 - Vilt
Omgeving	Binnen
Primaire drager	Sanitaire infrastructuur en uitrusting (toe- en afvoer)
Bindmiddel van materiaal	Bitumen (roofing, teer, asfalt)

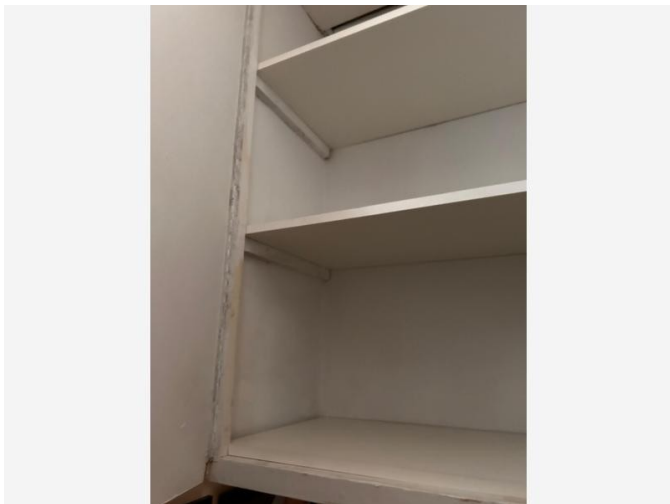
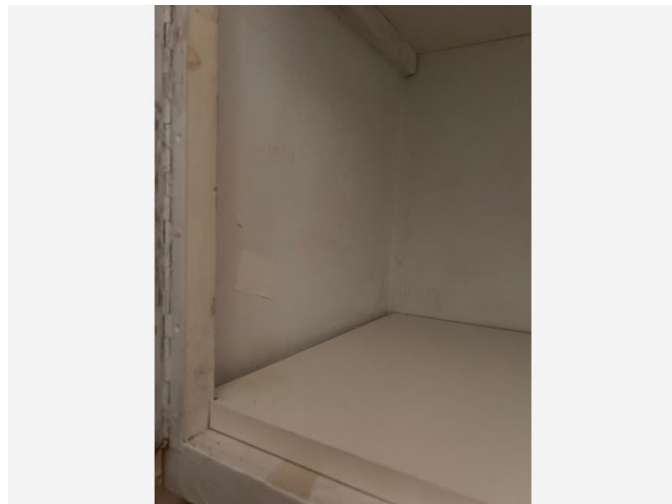
Geen asbest

#	Type	Referentie	Resultaat
11.1	Mengmonster	2	Geen asbest

Beschrijving	2 - Muren
Omgeving	Binnen
Primaire drager	Binnenwand

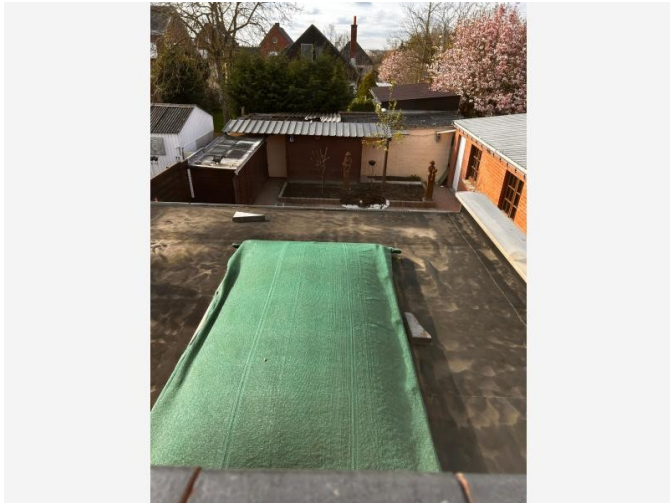
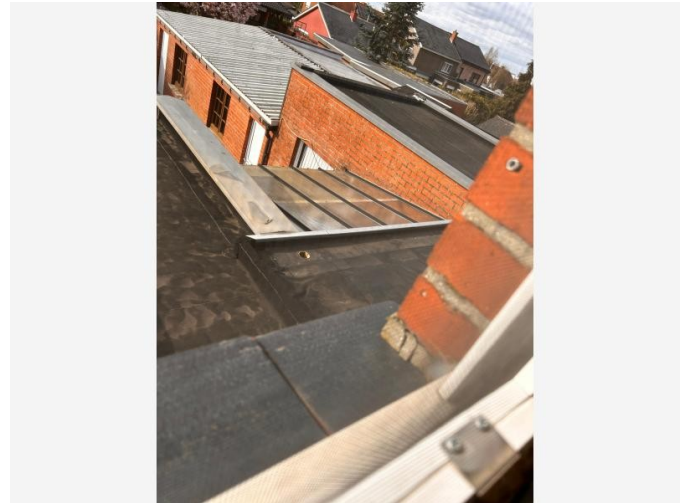
Geen asbest

Beschrijving	EPDM
Omgeving	Buiten
Identificatiemethode	Vaststelling zonder monsternamen
Destructieve handeling voor identificatie	Nee
Opmerking	Er kunnen wel asbesthoudende asfaltlagen onder de EPDM liggen, maar dit moet onderzocht worden bij een destructief onderzoek.

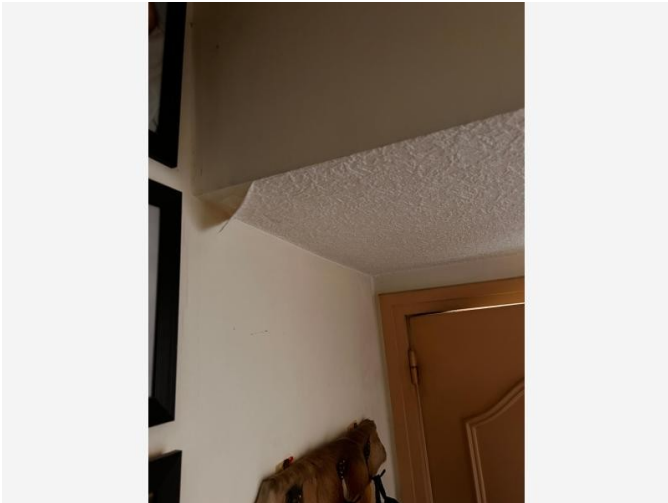
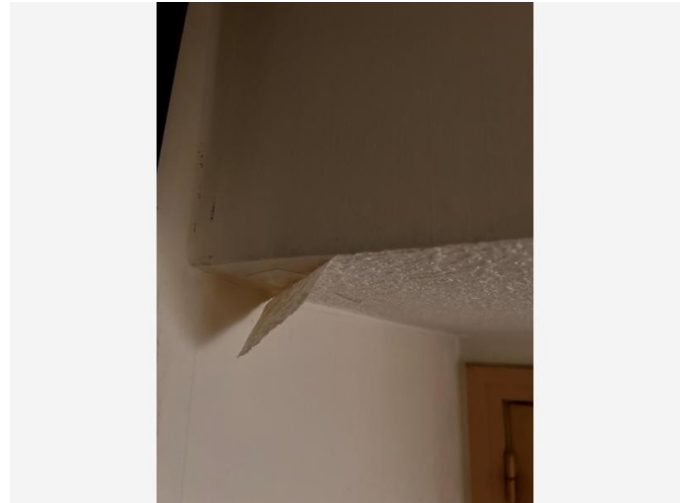
Geen asbest

#	Type	Referentie	Resultaat
13.1	Mengmonster	3	Geen asbest

Beschrijving	3 - Plafond
Omgeving	Binnen
Primaire drager	Plafond
Bindmiddel van materiaal	Gips - kalk
