# Asbestinventarisatetest

Kortrijksestraat 75, 8870 Izegem

Attestnummer : 20230623-000350.000

Uitgegeven op : 23.06.2023

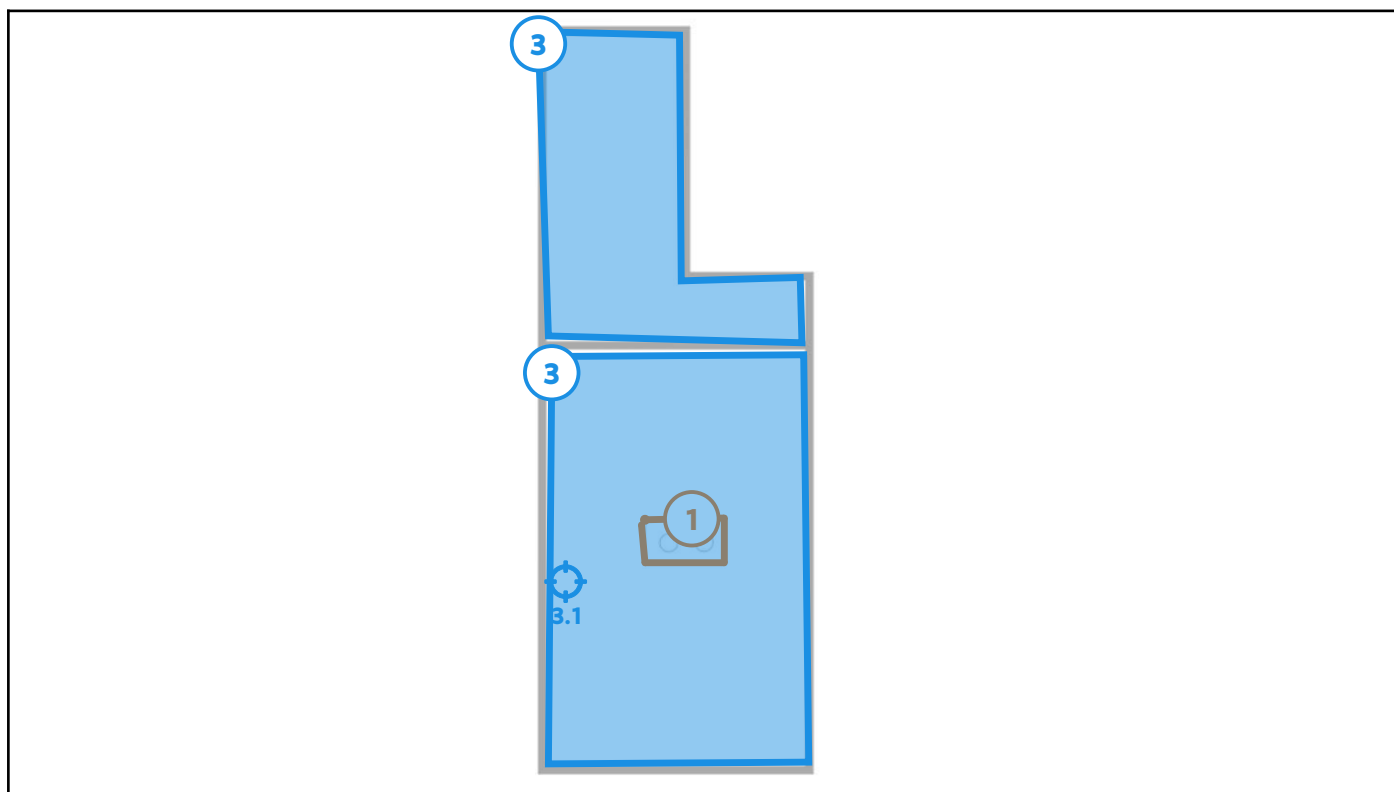
## Plan 1.3: dakplan

Beschrijving	Type	Actie
1. rookgas afvoerkanaal	Asbestmateriaal	<a href="#">Verwijderen</a>
3. Plat dak	Geen asbest	-
3.1 Code: MM03	Puntmonster	-

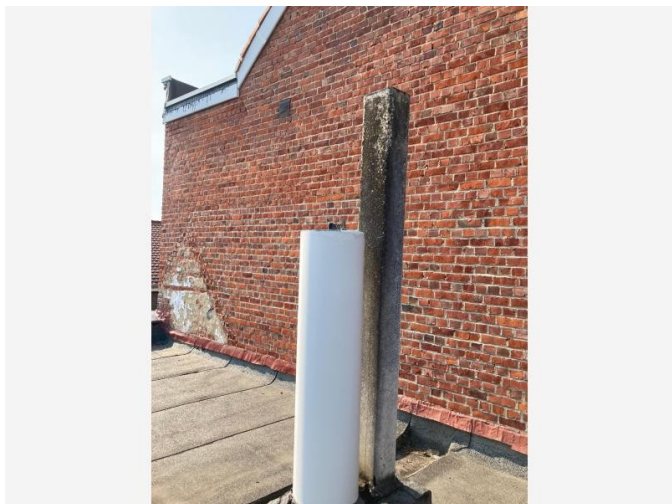
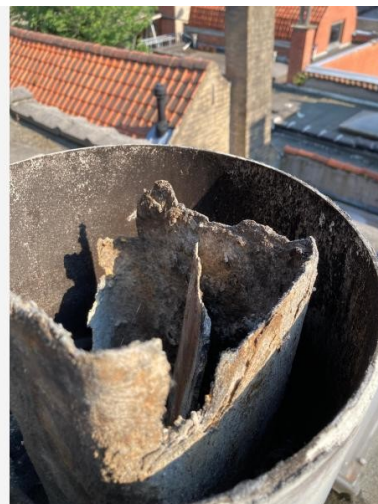
Overzichtsfoto

Detailfoto

Eindbeoordeling materiaalrisico	Verhoogd materiaalrisico en/of verhoogde kans op vezelvrijgave
---------------------------------	--

Gebondenheid	Categorie 1: hechtgebonden in oorsprong
Asbestsoort (vezeltype)	Crocidoliet aanwezig
Asbestconcentratie	Laag (< 50%)
Afschermingsgraad van het gehele materiaal	Geheel of deels vrij aan de buitenlucht
Toestand van het materiaal	Matig beschadigd, matig verweerd

Beschrijving	rookgas afvoerkanaal
Omgeving	Buiten
Primaire drager	Ruimteverwarming
Asbestmateriaal	Rookgaskanaal
Bindmiddel van asbestmateriaal	Cement
Gebondenheid op basis van bindmiddel	Hecht

<b>Hoeveelheid (lengte - omtrek - dikte - aantal)</b>	<ul style="list-style-type: none"> <li>• 2,00 m - 25,00 cm - 0,30 cm - 2 stuks</li> </ul>
<b>Totaal volume</b>	0,003 m <sup>3</sup>
<b>Eenvoudig bereikbaar</b>	Ja
<b>Bevestigingswijze</b>	<ul style="list-style-type: none"> <li>• Verlijmd, ingegoten, versmeerd</li> </ul>
<b>Identificatiemethode</b>	Vaststelling zonder monstername
<b>Destructieve handeling voor identificatie</b>	Nee
<b>Opmerking</b>	2 rookgaskanalen op plat dak aanwezig

Het asbestmateriaal valt onder de mijlpaal van 2034.

Verwijderen

- Verwijder dit asbestmateriaal zo snel mogelijk. Volg de toestand goed op.

- Eenvoudige handelingen: mag via doe-het-zelf of door werknemer(s) met opleidingsattest eenvoudige handelingen  
Maak het rookgaskanaal voorzichtig los uit cement – zonder kanaal te breken – wanneer deze los is voorzichtig naar beneden brengen – verpakken in daartoe bestemde afvalzak voor asbest. Draag PBM's tijdens de werken (masker type FFP 3 –Overall klasse 5 of 6)
- Eenvoudige handelingen: enkel door erkend asbestverwijderaar  
Laat u asbest liever door een erkend asbestverwijderaar wegnemen?

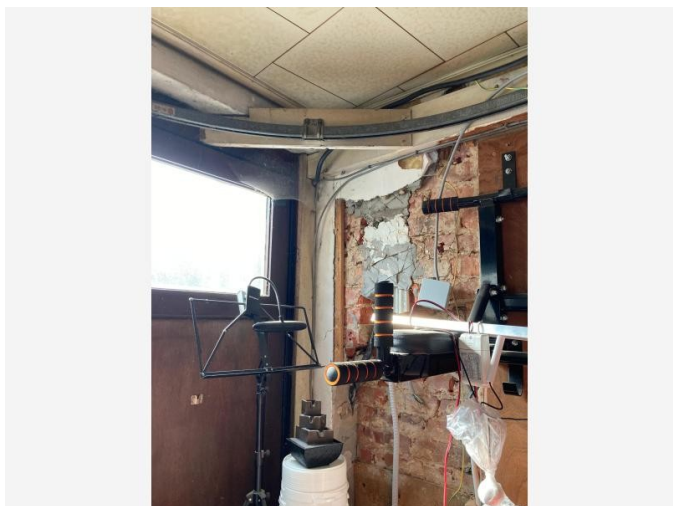
Vrije foto

geen staalname pleisterwerk plafond -- igv plafond bedekking of ontbreken van pleisterwerk

Identificatiemethode	Redelijk vermoeden
Primaire drager	Plafond
(Asbest)materiaal	In-situ afwerkingslagen - Pleisterwerk (wand, plafond, ...)
Bindmiddel	Gips - kalk
Gebondenheid bindmiddel	Niet-hechtgebonden

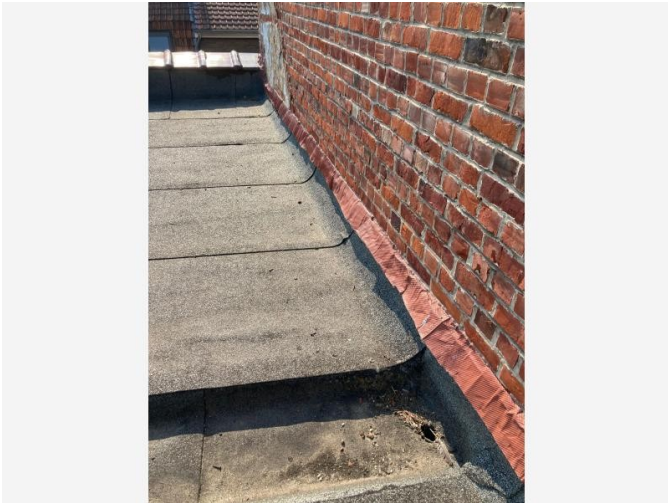
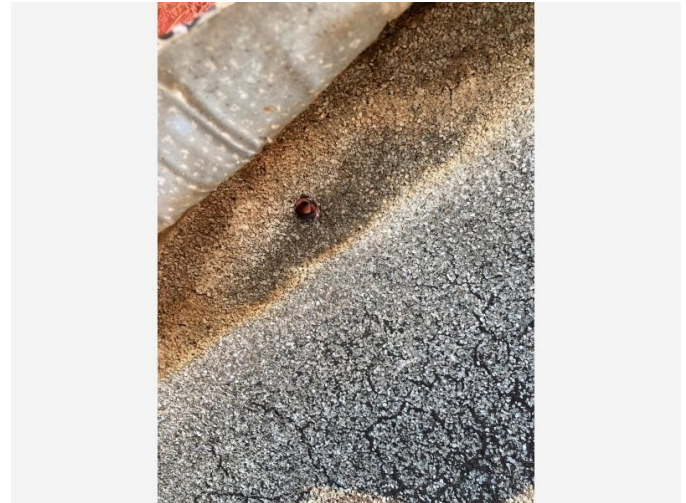
## Fiche 3: Plat dak

Overzichtsfoto

Detailfoto

Geen asbest

#	Type	Referentie	Resultaat
3.1	Puntmonster	MM03	Geen asbest

Beschrijving	Plat dak
Omgeving	Buiten
Primaire drager	Plat dak
Bindmiddel van materiaal	Bitumen (roofing, teer, asfalt)

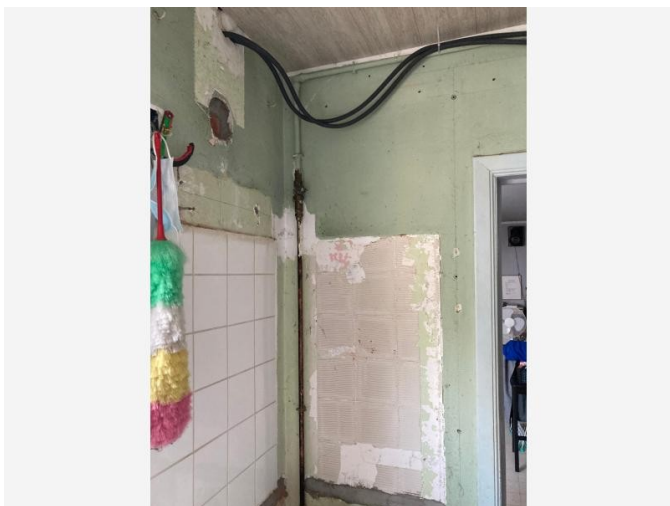
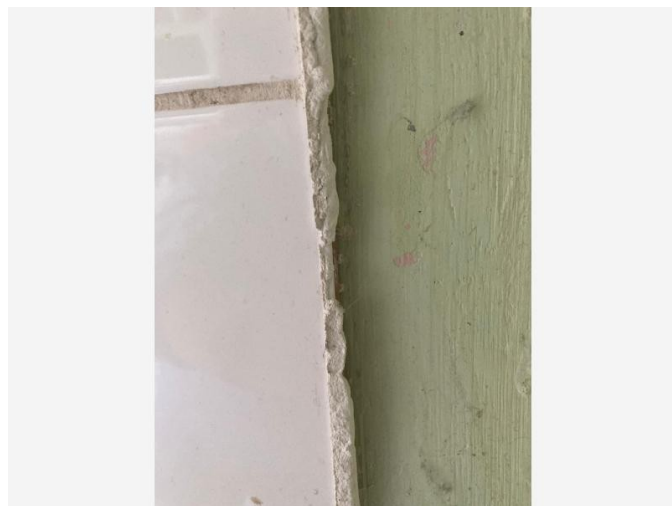
Overzichtsfoto

Detailfoto

Geen asbest

#	Type	Referentie	Resultaat
4.1	Puntmonster	MM02	Geen asbest

Beschrijving	tegellijm faiences
Omgeving	Binnen
Primaire drager	Binnenwand
Bindmiddel van materiaal	Lijm

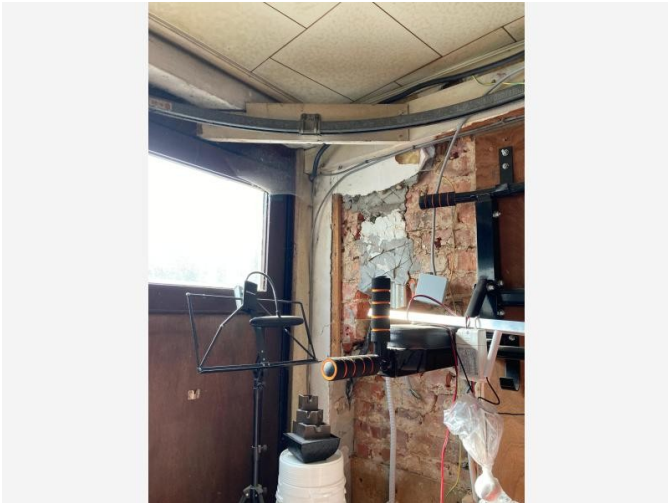
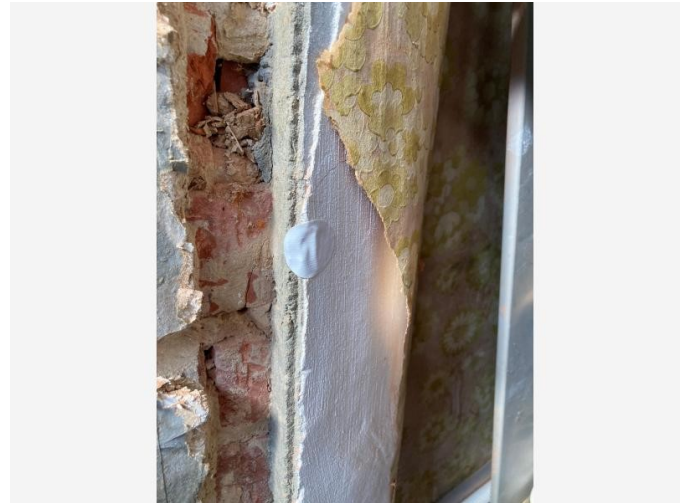
Overzichtsfoto

Detailfoto

Geen asbest

#	Type	Referentie	Resultaat
5.1	Mengmonster	MM01	Geen asbest

Beschrijving	pleisterwerk muren woning
Omgeving	Binnen
Primaire drager	Binnenwand
