Asbestinventarisatetest

Winkelsestraat 64, 8860 Lendelede

Attestnummer : 20230816-000002.000

Uitgegeven op : 16.08.2023

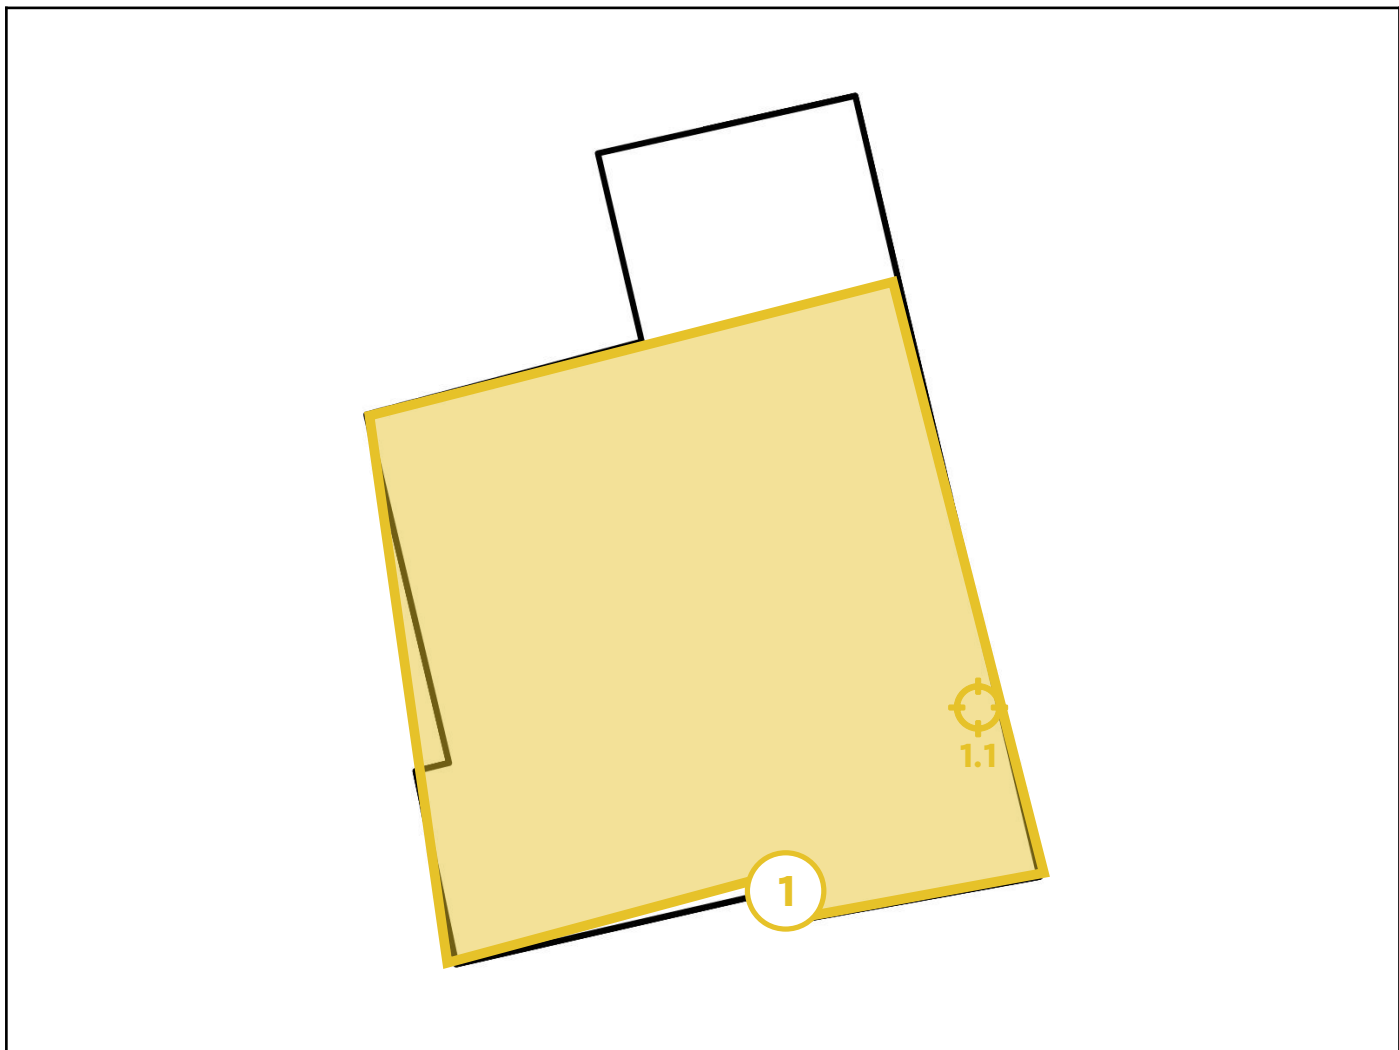
Plan 1.3: Hoofdgebouw plan zolder

Beschrijving	Type	Actie
1. 002 onderdak	Asbestmateriaal	Zorgvuldig beheren
1.1 Code: 002 onderdak	Puntmonster	-

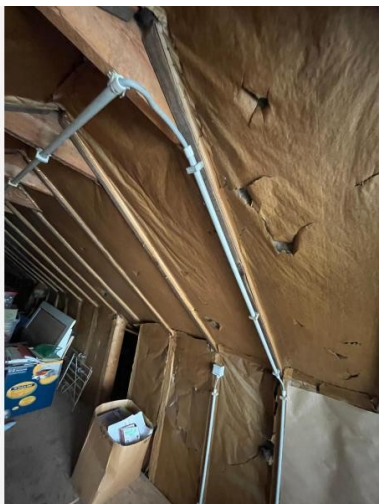
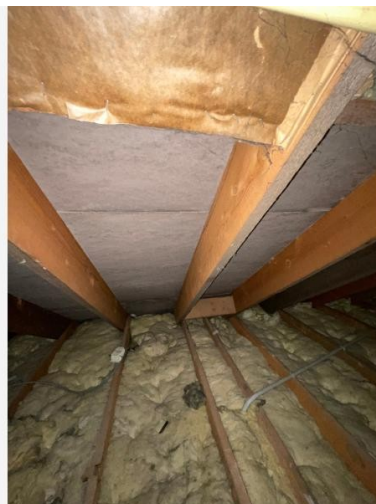
Eindbeoordeling materiaalrisico	Laag materiaalrisico en/of verlaagde kans op vezelvrijgave
Opmerking	Een deel is niet bedekt door isolatie.

Gebondenheid	Categorie 1: hechtgebonden in oorsprong
Asbestsoort (vezeltype)	Alleen chrysotiel
Asbestconcentratie	Laag (< 50%)
Afschermingsgraad van het gehele materiaal	Geheel of deels (ook) vrij aan de binnenlucht
Toestand van het materiaal	Licht beschadigd, licht verweerd. Intact materiaal type Pical – asbestboard of categorie III 'gebondenheid'

#	Type	Referentie	Resultaat
1.1	Puntmonster	002 onderdak	Chrysotiel

Beschrijving	002 onderdak
Omgeving	Binnen
Primaire drager	Schuin dak
Asbestmateriaal	Plaat, paneel, tablet - Type Menuiserite
Bindmiddel van asbestmateriaal	Cement
Gebondenheid op basis van bindmiddel	Hecht

Hoeveelheid (oppervlakte - dikte - aantal)	<ul style="list-style-type: none">• 200,00 m² - 0,40 cm - 1 stuk
Totaal volume	0,80 m ³
Eenvoudig bereikbaar	Ja
Bevestigingswijze	<ul style="list-style-type: none">• Genageld, geniet
Identificatiemethode	Vaststelling met monstername
Destructieve handeling voor identificatie	Ja
Opmerking	Er was een klein deel van het onderdak niet bedekt met isolatie.

- Zorg voor een veilig beheer. Vermijd het beschadigen van het asbestmateriaal. Controleer de toestand jaarlijks op wijzigingen.

- Eenvoudige handelingen: mag via doe-het-zelf of door werknemer(s) met opleidingsattest eenvoudige handelingen
De platen dienen op zijn geheel verwijderd te worden.

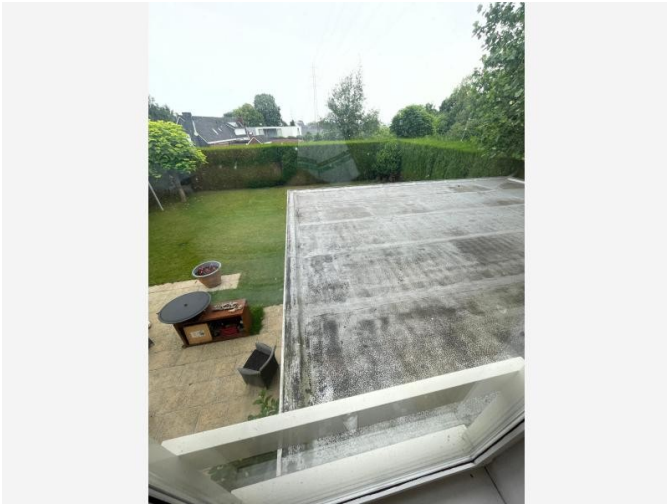
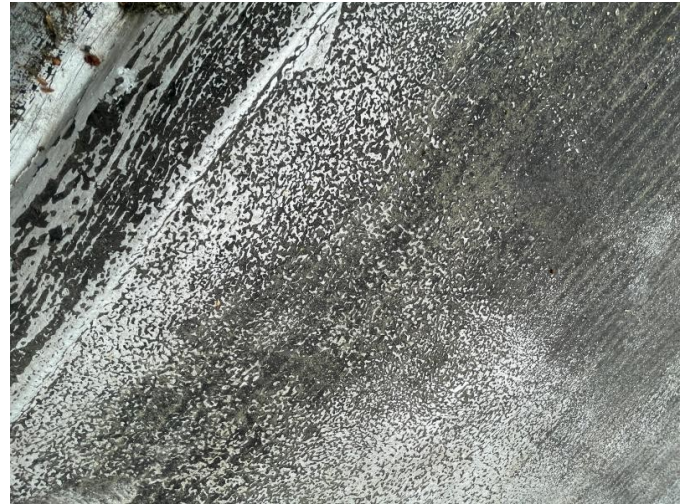
Eindbeoordeling materiaalrisico	Laag materiaalrisico en/of verlaagde kans op vezelvrijgave
---------------------------------	--

Gebondenheid	Categorie 1: hechtgebonden in oorsprong
Asbestsoort (vezeltype)	Alleen chrysotiel
Asbestconcentratie	Laag (< 50%)
Afschermingsgraad van het gehele materiaal	Geheel of deels vrij aan de buitenlucht
Toestand van het materiaal	Licht beschadigd, licht verweerd. Intact materiaal type Pical – asbestboard of categorie III 'gebondenheid'

Beschrijving	003 roofing
Omgeving	Buiten
Primaire drager	Plat dak
Asbestmateriaal	Dak- en gevelbekleding - Roofing
Bindmiddel van asbestmateriaal	Bitumen (roofing, teer, asfalt)
Gebondenheid op basis van bindmiddel	Hecht
Hoeveelheid (oppervlakte - aantal)	• 40,00 m ² - 1 stuk
Totale oppervlakte	40,00 m ²
Eenvoudig bereikbaar	Ja
Bevestigingswijze	• Verlijmd, ingegoten, versmeerd

Identificatiemethode	Vaststelling zonder monstername Motivatie: Groot risico op structurele gevolgschade (lekschade, werking installatie,...)
Destructieve handeling voor identificatie	Nee
Opmerking	Er werd geen staal genomen van de roofing om eventuele lekken of schade te voorkomen. Bij renovatie of sloopwerken dient men deze te controleren of deze asbesthoudend is.

- Zorg voor een veilig beheer. Vermijd het beschadigen van het asbestmateriaal. Controleer de toestand jaarlijks op wijzigingen.

- Eenvoudige handelingen: enkel door erkend asbestverwijderaar
Dient te verwijderd te worden door een erkend asbestverwijderaar.
