# Asbestinventarisatetest

Meikapelstraat 42, 8860 Lendeledede

Attestnummer : 20230313-000502.000

Uitgegeven op : 13.03.2023

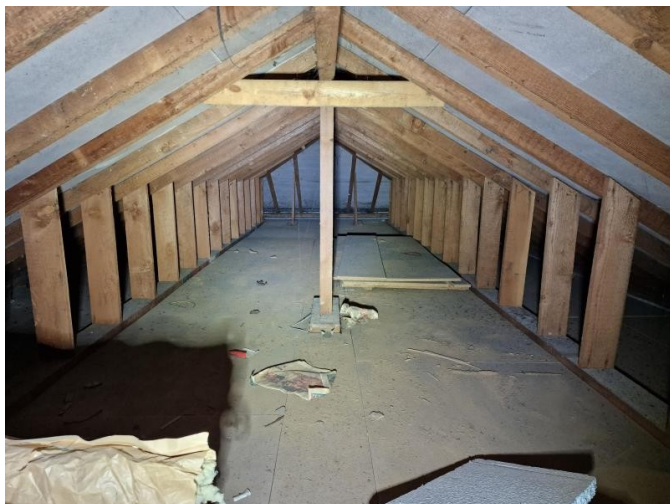
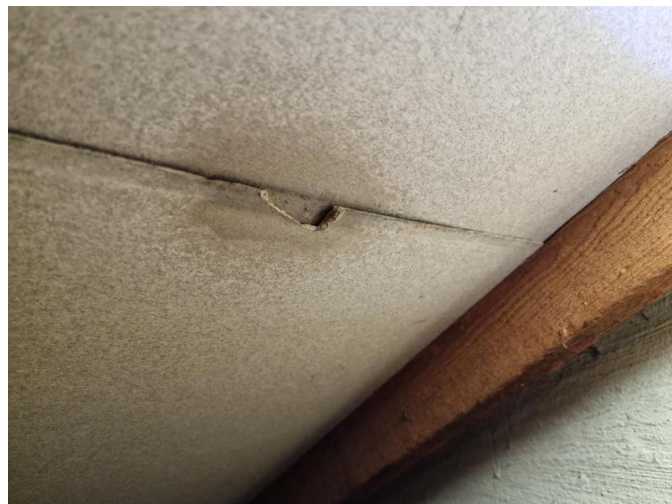
Overzichtsfoto

Detailfoto

Eindbeoordeling materiaalrisico	Zeer laag materiaalrisico en/of zeer lage kans op vezelvrijgave
---------------------------------	---

Gebondenheid	Categorie 1: hechtgebonden in oorsprong
Asbestsoort (vezeltype)	Alleen chrysotiel
Asbestconcentratie	Laag (< 50%)
Afschermingsgraad van het gehele materiaal	Geheel of deels (ook) vrij aan de binnenlucht
Toestand van het materiaal	Onbeschadigd, niet verweerd

#	Type	Referentie	Resultaat
1.1	Puntmonster	MM02	Chrysotiel

Beschrijving	Onderdakplaten
Omgeving	Binnen
Primaire drager	Schuin dak
Asbestmateriaal	Plaat, paneel, tablet - Type Menuiserite
Bindmiddel van asbestmateriaal	Cement
Gebondenheid op basis van bindmiddel	Hecht
Hoeveelheid (oppervlakte - dikte - aantal)	• 150,00 m <sup>2</sup> - 0,50 cm - 1 stuk

<b>Totaal volume</b>	0,75 m <sup>3</sup>
<b>Eenvoudig bereikbaar</b>	Nee <ul style="list-style-type: none"> <li>• Het asbestmateriaal is bedekt (uitgezonderd laag verf, coating, behang, kunststof, textiel) en het wegnemen van het bedekkende materiaal kan niet zonder het bedekkende materiaal te beschadigen.</li> </ul>
<b>Bevestigingswijze</b>	<ul style="list-style-type: none"> <li>• Geklemd</li> <li>• Genageld, geniet</li> </ul>
<b>Identificatiemethode</b>	Vaststelling met monstername
<b>Destructieve handeling voor identificatie</b>	Nee
<b>Opmerking</b>	Geschatte oppervlakte

Het asbestmateriaal valt onder de mijlpaal van 2040.

Zorgvuldig beheren

- Zorg voor een veilig beheer. Vermijd het beschadigen van het asbestmateriaal. Controleer de toestand jaarlijks op wijzigingen.
- Zorg voor een veilig beheer en verwijder dit asbestmateriaal wanneer het bij werken eenvoudig bereikbaar wordt. Controleer de toestand jaarlijks op wijzigingen.

- Eenvoudige handelingen: mag via doe-het-zelf of door werknemer(s) met opleidingsattest eenvoudige handelingen  
Hechtgebonden cementtoepassing in goede staat.  
Enkele zelf te verwijderen indien dit zonder breuk kan.

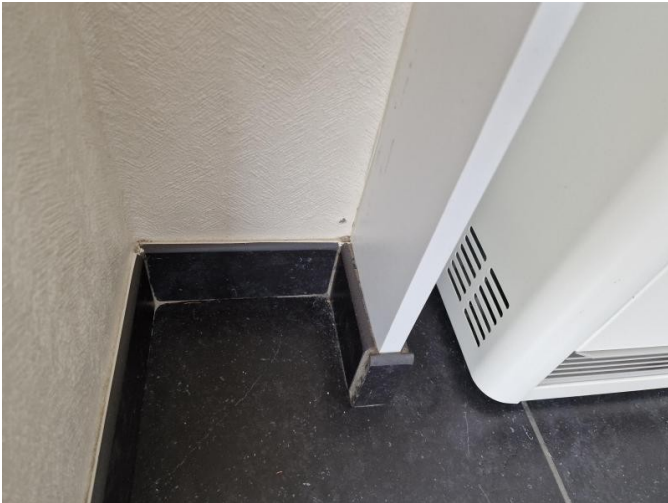
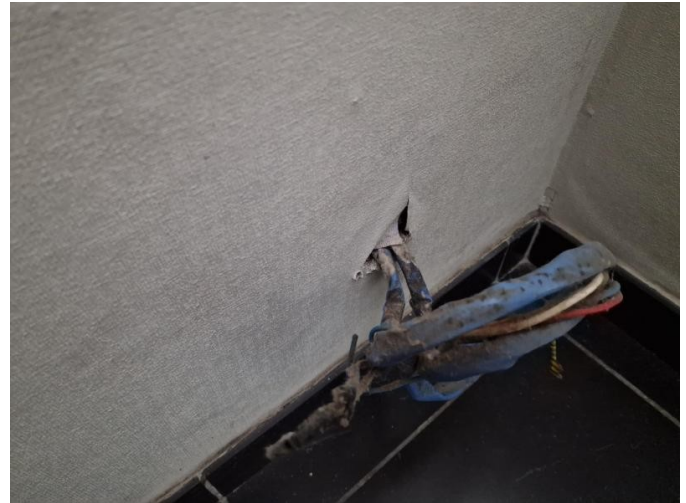
## Fiche 2: Pleisterwerk muren

Geen asbest

Overzichtsfoto

Detailfoto

#	Type	Referentie	Resultaat
2.1	Mengmonster	MM01	Geen asbest

Beschrijving	Pleisterwerk muren
Omgeving	Binnen
Primaire drager	Binnenwand
Bindmiddel van materiaal	Gips - kalk

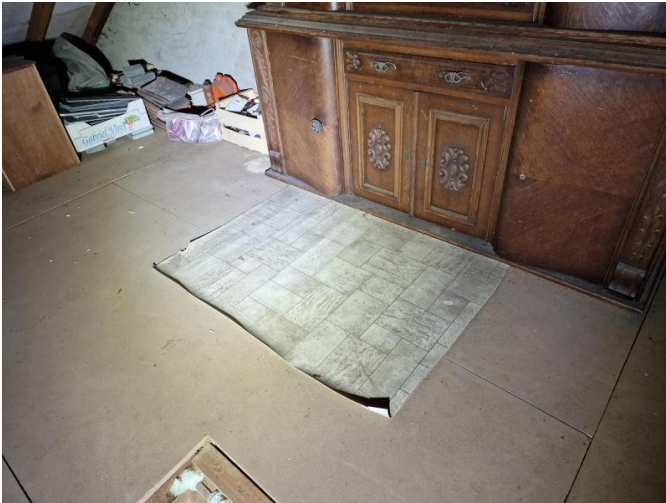
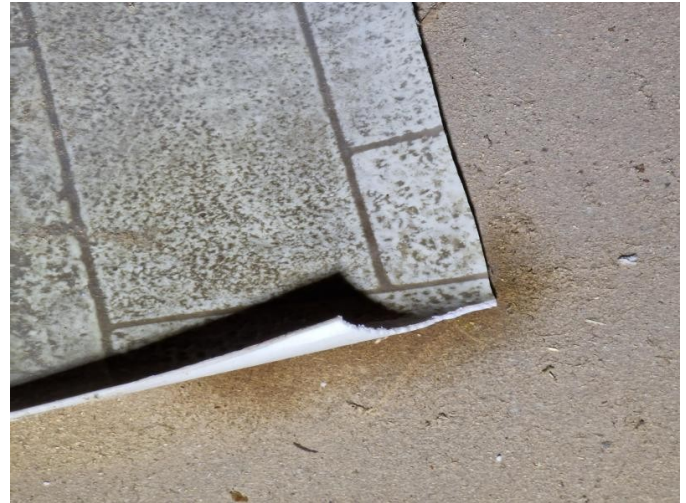
## Fiche 3: Vinylzeil zolder

Geen asbest

Overzichtsfoto

Detailfoto

#	Type	Referentie	Resultaat
3.1	Puntmonster	MM03	Geen asbest

Beschrijving	Vinylzeil zolder
Omgeving	Binnen
Primaire drager	Vloer
Bindmiddel van materiaal	Karton - papier - viltachtig

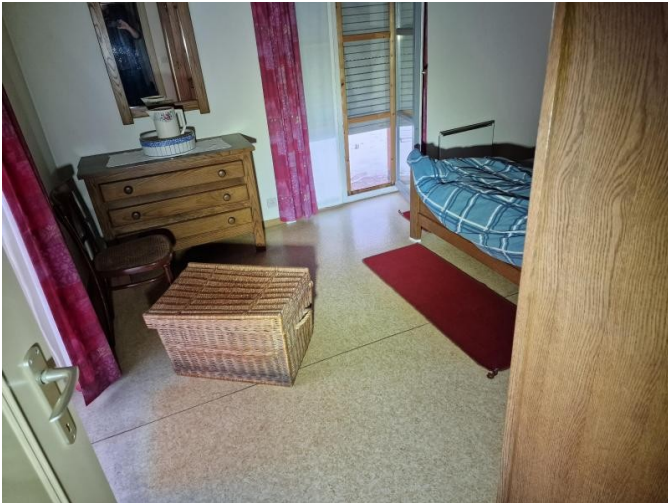
## Fiche 4: Vinylzeil slaapkamer

Geen asbest

Overzichtsfoto

Detailfoto

#	Type	Referentie	Resultaat
4.1	Puntmonster	MM04	Geen asbest

Beschrijving	Vinylzeil slaapkamer
Omgeving	Binnen
Primaire drager	Vloer
Bindmiddel van materiaal	Karton - papier - viltachtig
