Asbestinventarisatetest

Lampernisbeekstraat 2, 8860 Lendeledede

Attestnummer : 20240418-000149.000

Uitgegeven op : 18.04.2024

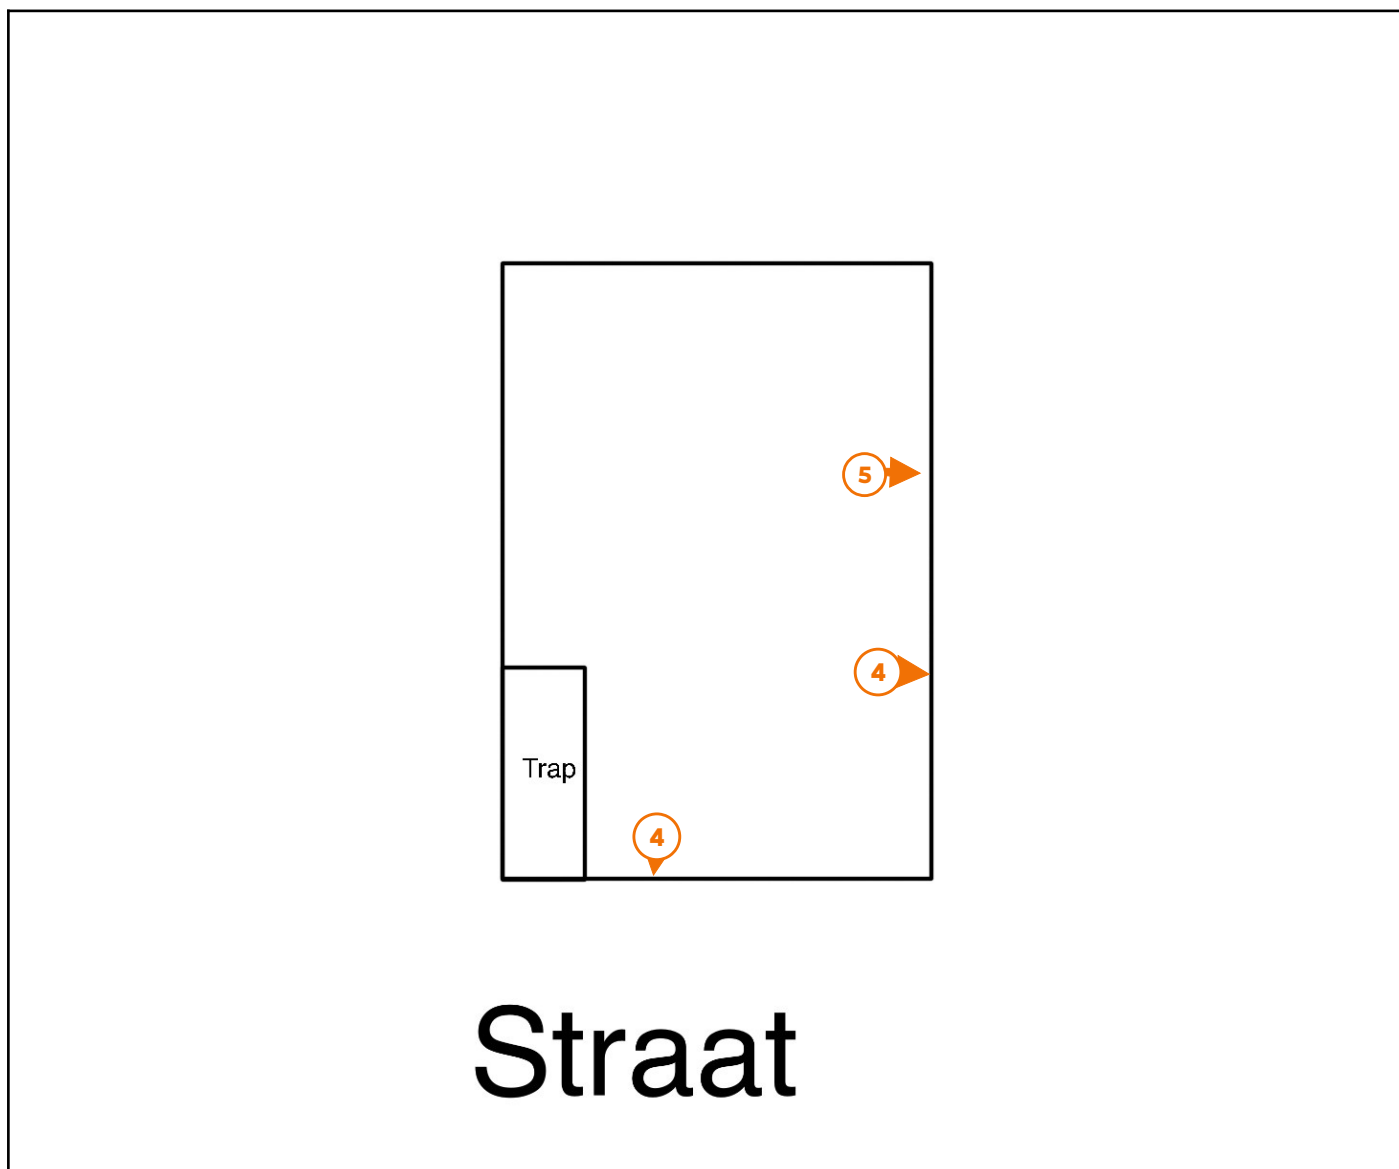
Plan 1.1: Kelder

Beschrijving	Type	Actie
4. Bakeliet toepassingen	Asbestmateriaal	Verwijderen
5. Asbestcement doorvoerbuis	Asbestmateriaal	Maatregelen nemen

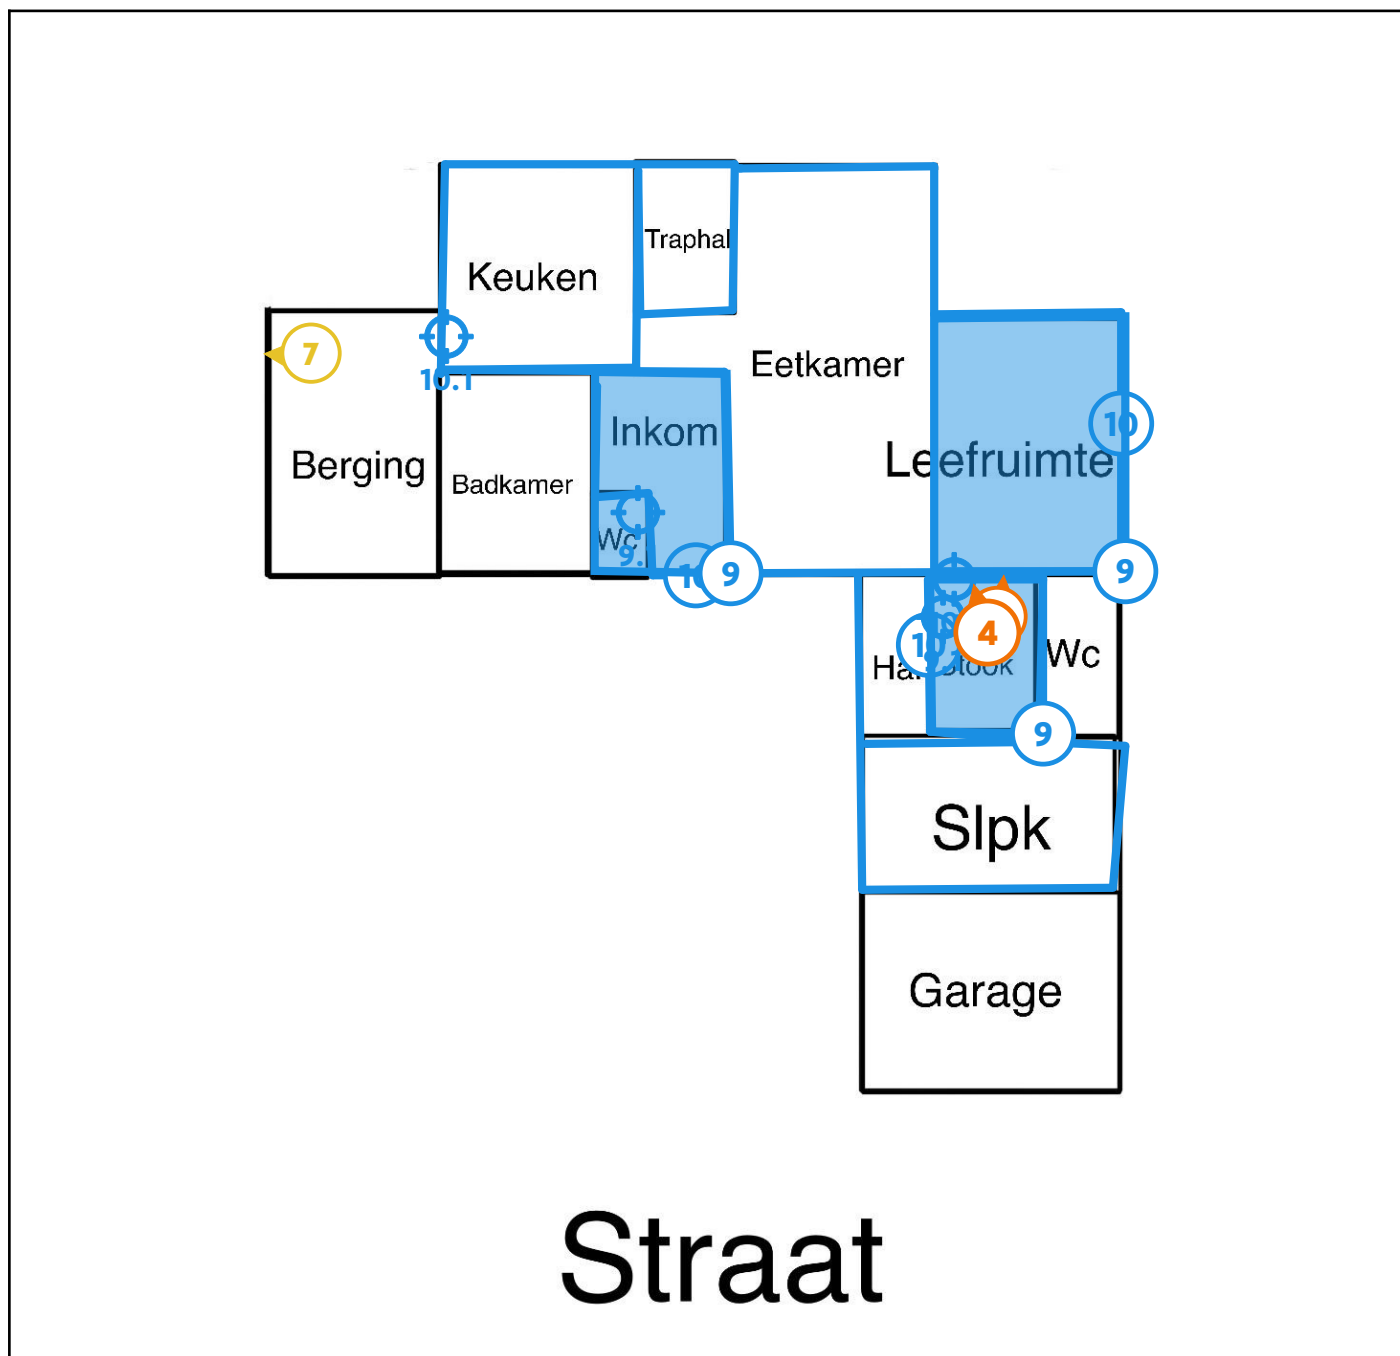
Plan 1.2: Gelijksvloer

Beschrijving	Type	Actie
2. Schouwschuif	Asbestmateriaal	Verwijderen
4. Bakeliet toepassingen	Asbestmateriaal	Verwijderen
7. Bakeliet teller & zekering	Asbestmateriaal	Zorgvuldig beheren

9. Pleisterwerk plafond	Geen asbest	-
9.1 Code: MM02	Mengmonster	-
10. Pleisterwerk wanden	Geen asbest	-
10.1 Code: MM01	Mengmonster	-

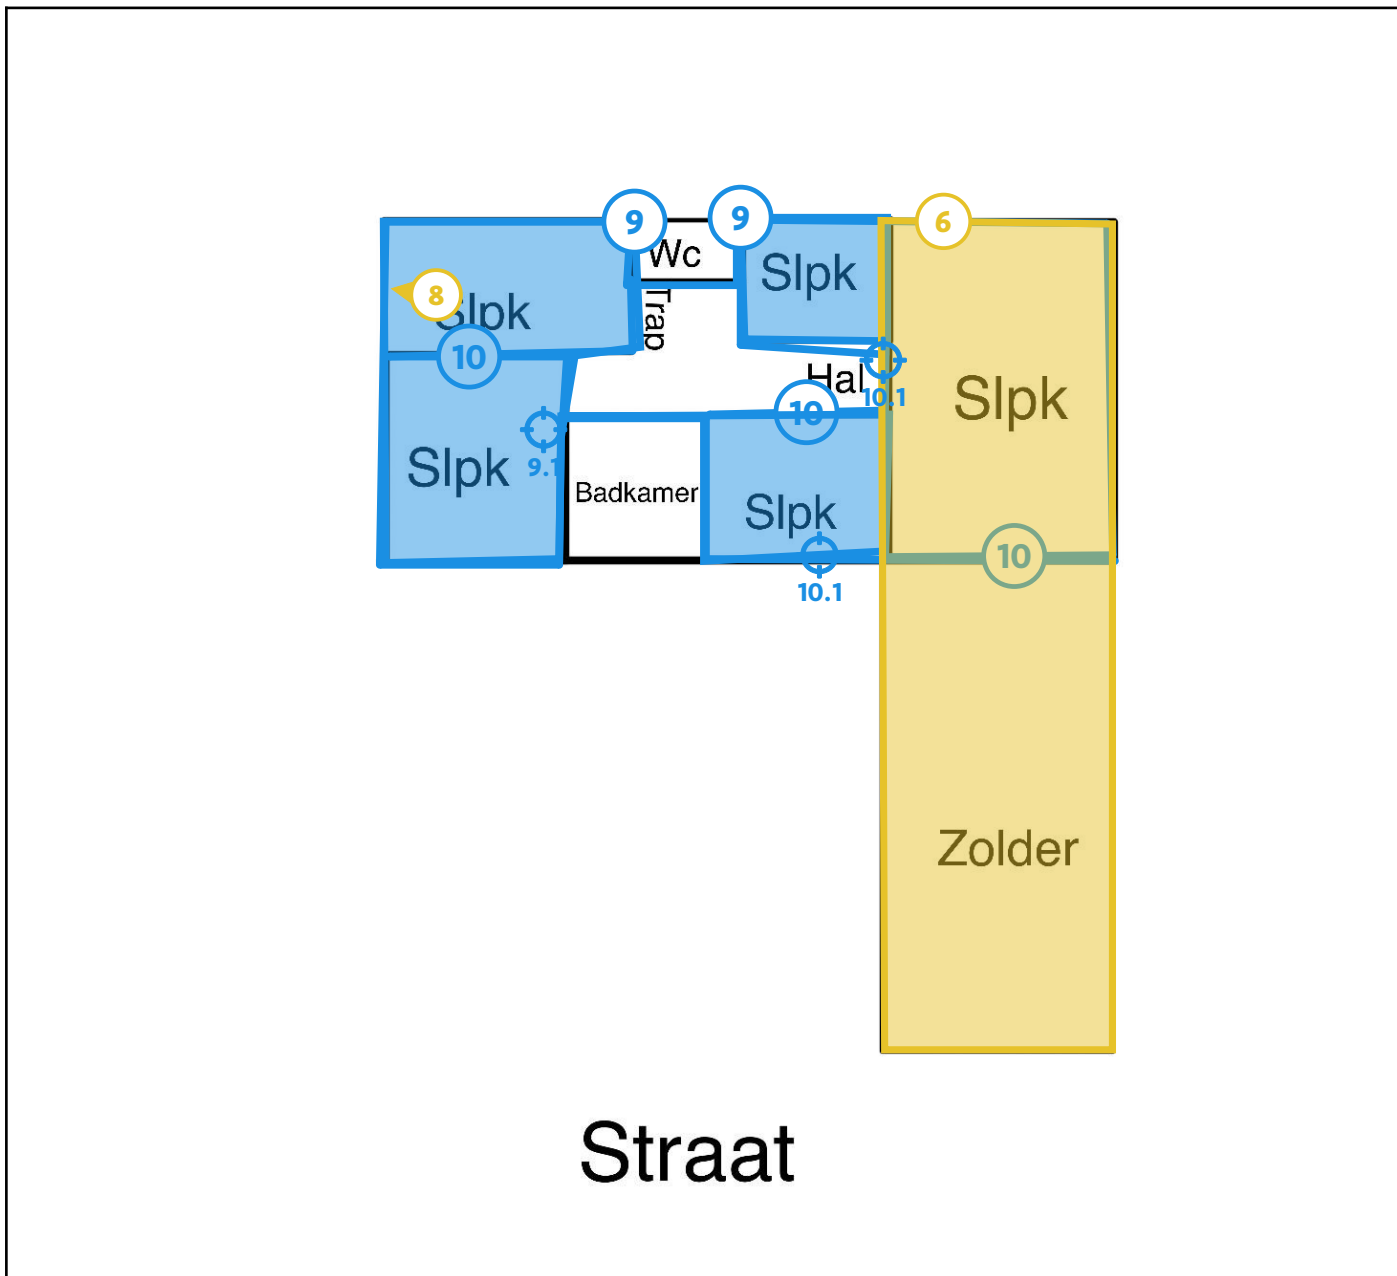
Plan 1.3: Niv1

Beschrijving	Type	Actie
6. Menuiserie onderdak	Asbestmateriaal	Zorgvuldig beheren
8. Mastiek ramen (binnen)	Asbestmateriaal	Zorgvuldig beheren
9. Pleisterwerk plafond	Geen asbest	-
9.1 Code: MM02	Mengmonster	-

10. Pleisterwerk wanden	Geen asbest	-
10.1 Code: MM01	Mengmonster	-

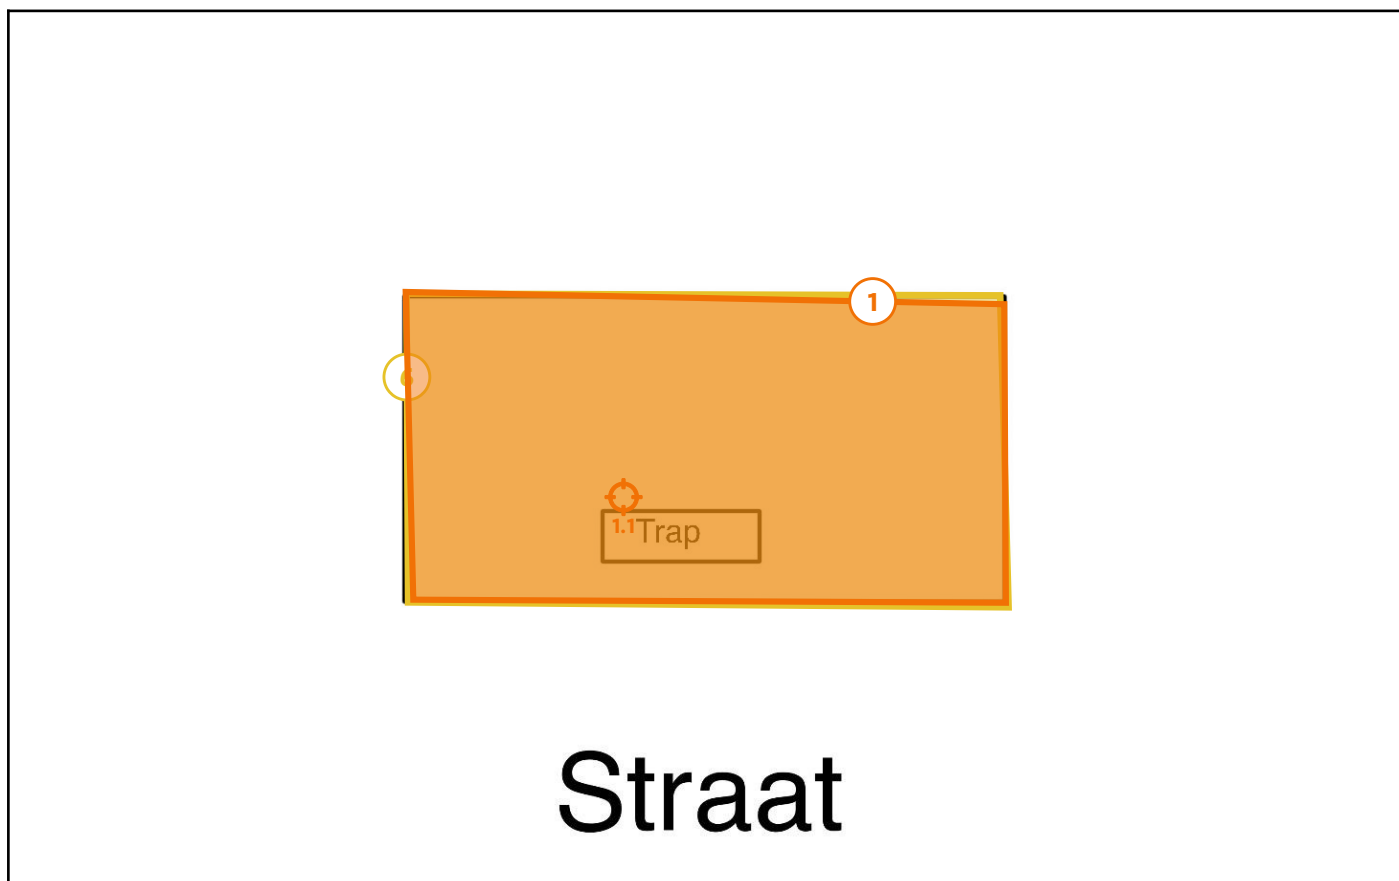
Plan 1.4: Zolder

Beschrijving	Type	Actie
1. Vloerzeil	Asbestmateriaal	Verwijderen
1.1 Code: MM05	Puntmonster	-
6. Menuiserie onderdak	Asbestmateriaal	Zorgvuldig beheren

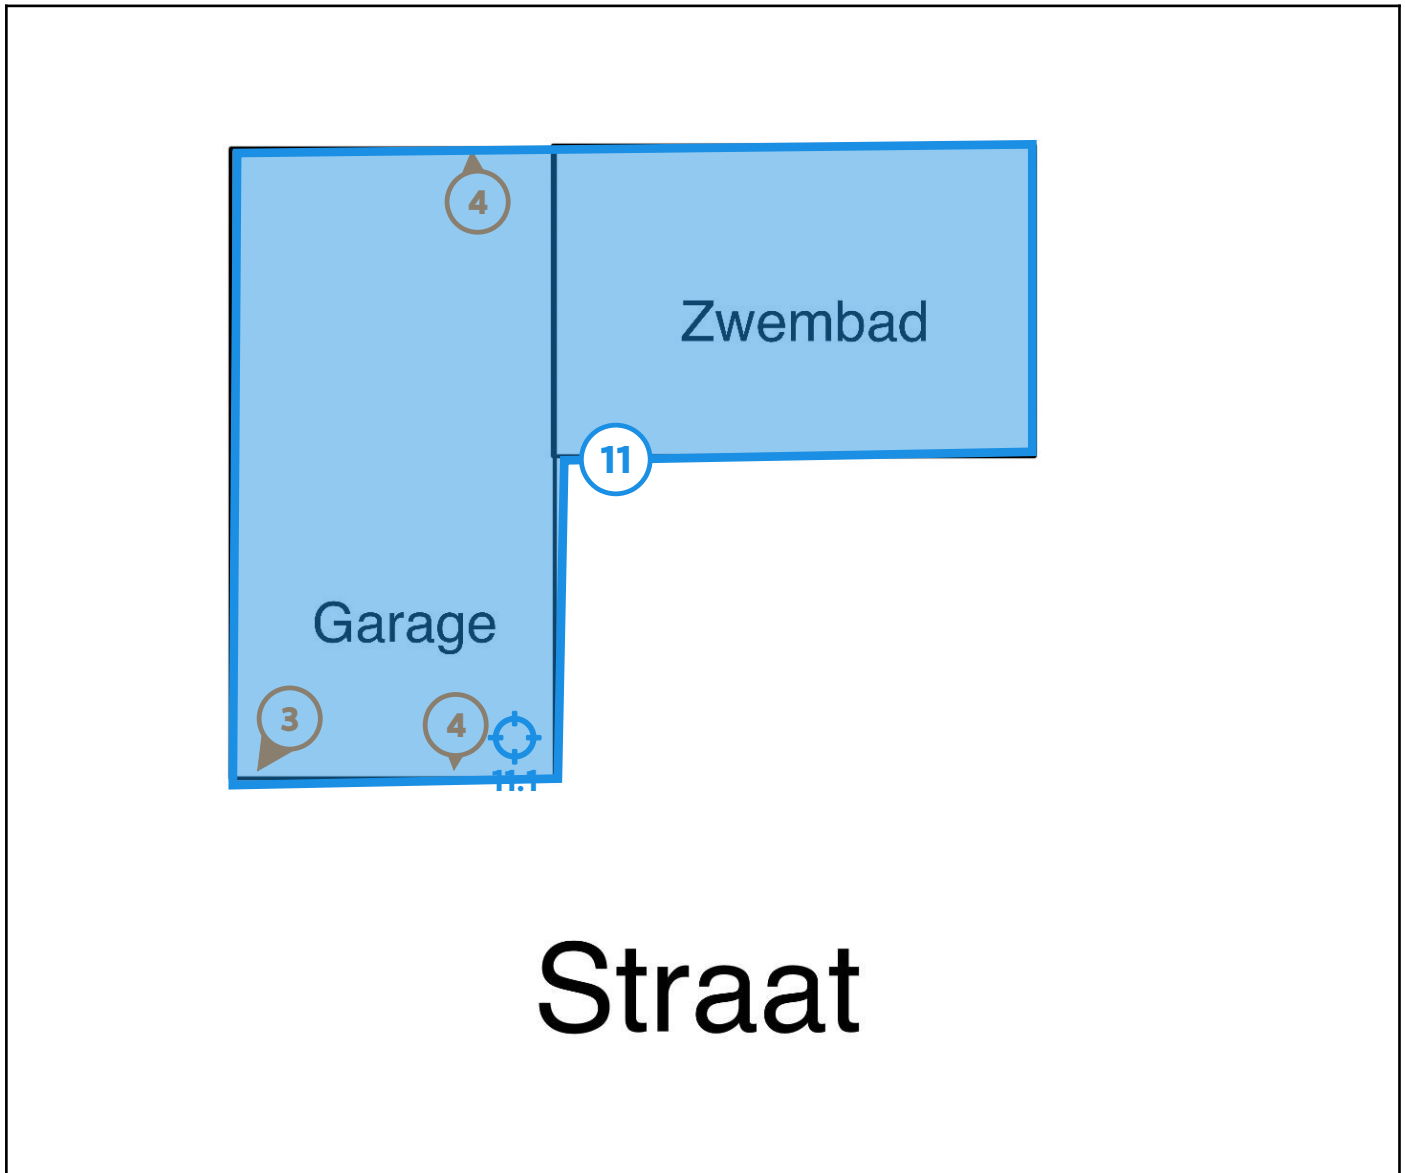
Plan 2.1: Bijgebouw

Beschrijving	Type	Actie
3. Asbestcement afvoer	Asbestmateriaal	Verwijderen
4. Bakeliet toepassingen	Asbestmateriaal	Verwijderen
11. Roofing plat dak	Geen asbest	-
11.1 Code: MM03	Puntmonster	-
